# Le diagnostic du bureau d'études

# AMBALON À SAVAS-MÉPIN ET MOIDIEU-DETOURBE

# AMBALON

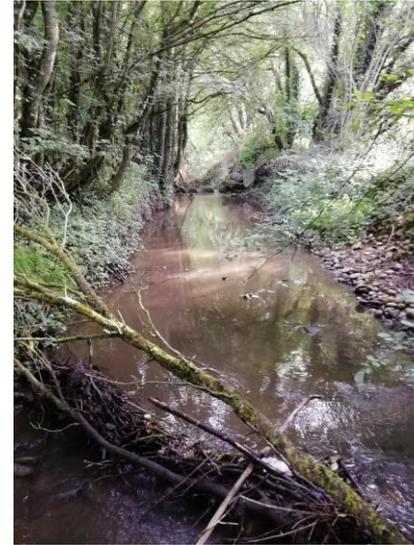
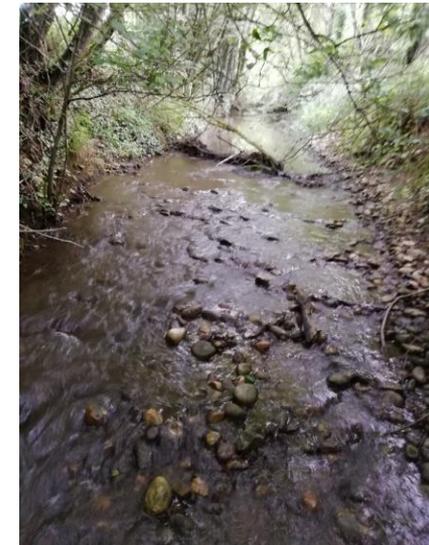
# AMBALON – TRONÇON N°1

- Granulométrie variée (substrat diversifié)
- Largeur moyenne : 2-3m
- Bonne diversité des écoulements
- Présence de digue en remblai en RG & RD
- Présence d'embâcles (branches)

- Continue et stratifiée
- Diversifiée (aulne, érable, noyer)
- Berges quasi verticales

➔ Tronçon plutôt naturel, malgré protections ponctuelles enrochements, merlons en rive

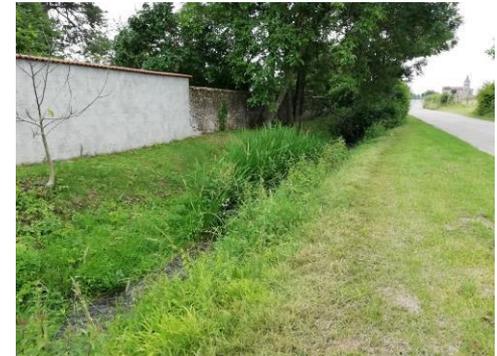
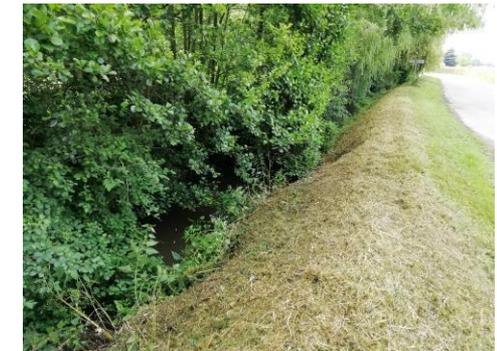
# AMBALON – TRONÇON N°2

- Tronçon rectiligne
- Végétation dans le lit
- Granulométrie et diversité des écoulement réduites (pas de fines, écoulement courant)
- Présence de digues en remblai en RD

- Absente en rive droite
- Dense et diversifiée en rive gauche
- Réseaux en rive droite (eaux pluviales)

## ■ Tronçon dégradé, qualité morfo-écologique faible

## ■ Présence d'un muret privé riverain en RG et route communale en RD

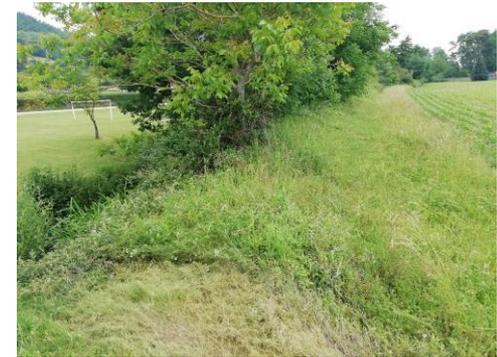
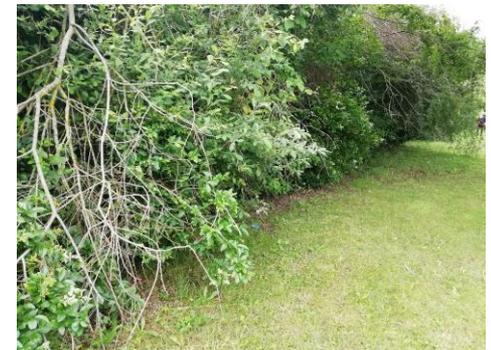
# AMBALON – TRONÇON N°3

- **Fonctionnement hydromorphologique**
  - Tronçon rectiligne – Merlon en RG, stade en RD
  - Granulométrie et diversité des écoulement réduites (pas de fines, écoulement courant)
  - Largeur moyenne : 3m
- **Ripisylve**
  - Mince et peu diversifiée
  - Peu adaptée – plantation de peuplier et de joncs
- **Tronçon peu dynamique, qualité morfo-écologique faible**

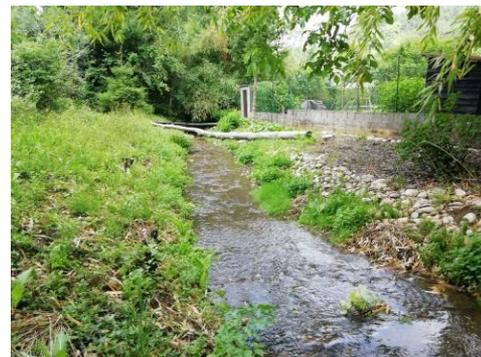
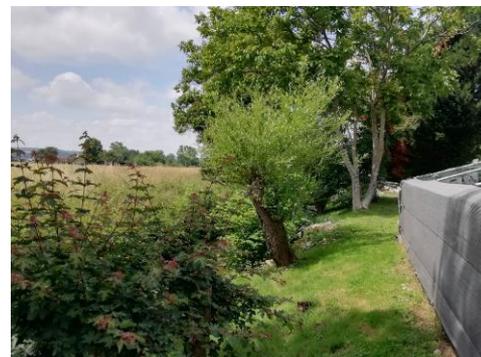
# AMBALON – TRONÇON N°4

- Recalibrage - Présence de murets privés riverains en RD
- Granulométrie peu diversifiée et faciès d'écoulement courant
- Largeur moyenne : 1.5 à 2m

- Rive droite : quasi absente (murets)
- Rive gauche : clairsemée voir absente
- Espèces invasives (Renouées, bambous)
- Zone de dépôt

## ■ Tronçon recalibré à ripisylve quasi absente

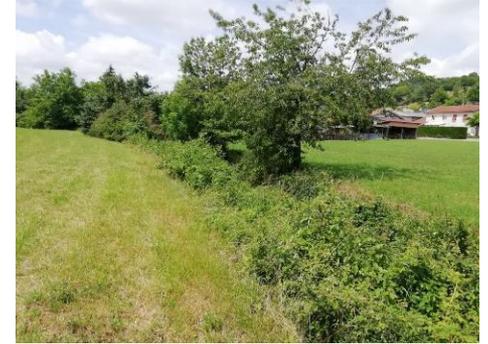
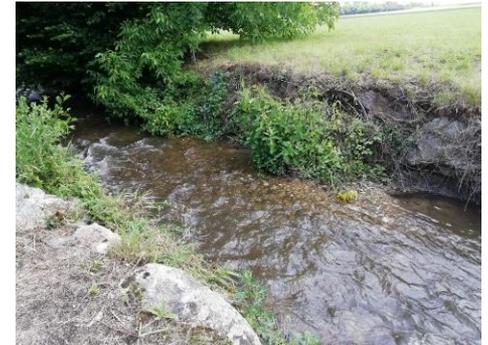
# AMBALON – TRONÇON N°5

- Fonctionnement hydromorphologique
  - Largeur plus importante : 3 à 4m
  - Granulométrie peu diversifiée
  - Faciès d'écoulement variés
  - Plage sédimentaire par SIRRA en aval du pont
- Ripisylve
  - Rive droite : absente partie amont, dense en aval
  - Rive gauche : discontinue voir absente
- Tronçon peu actif, de qualité morpo dynamique faible

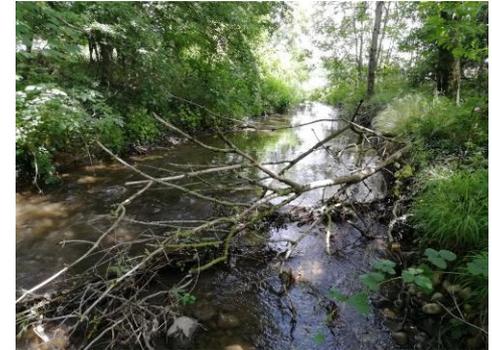
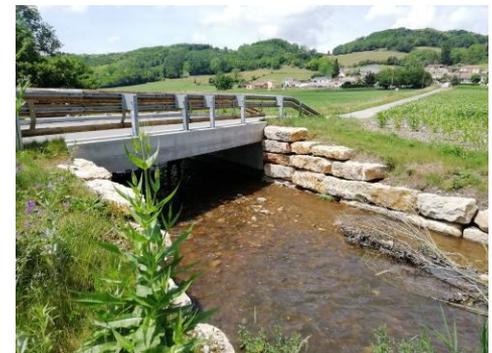
# AMBALON – TRONÇON N°6

- Secteur boisé et préservé
- Granulométrie peu diversifiée
- Faciès d'écoulement variés
- Présence d'atterrissements
- Présence de digues en rive gauche

- Variée, continue et stratifiée
- Bois morts, sous cavage des berges

## ■ Tronçon à dynamique fluvial active, morphologie préservée, végétation connectée et bonne qualité des habitats

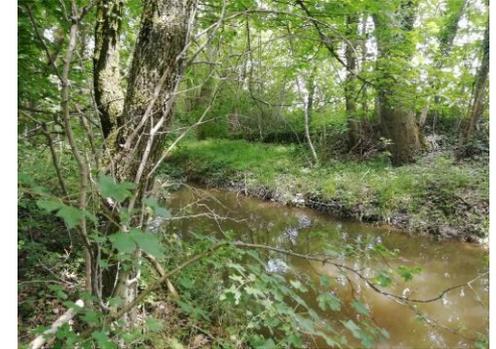
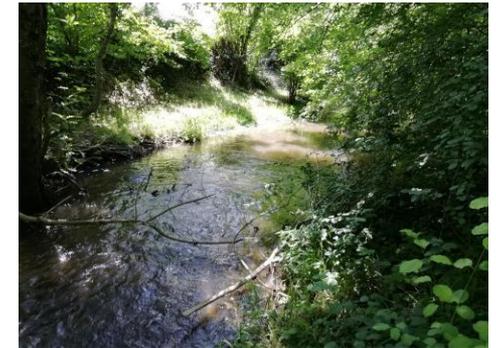
# AMBALON – TRONÇON N°7

- Granulométrie : vase & galets
- Faciès d'écoulement courant
- Merlons en RD sur l'ensemble du linéaire et RG sur la partie aval

- Continue, diversifiée et stratifiée en rive gauche
- Absente en rive droite

## ■ Tronçon moins actif due à la diminution de pente

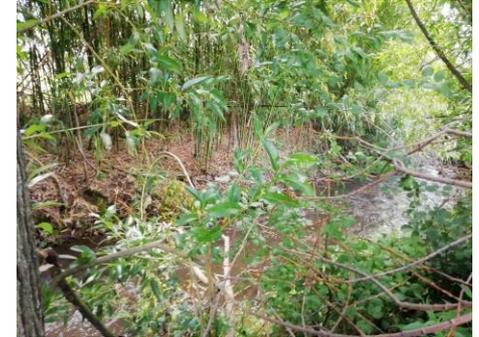
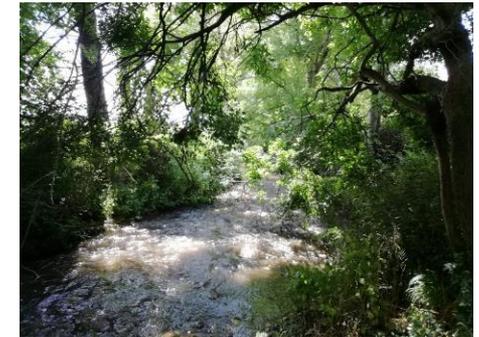
# AMBALON – TRONÇON N°8

- Légère sinuosité
- Écoulement trouble
- Bonne diversité des écoulements
- Berges hautes (pas de connectivité latérale)

- Clairsemée, discontinue et non stratifié
- Espèces invasives (Bambous)

## ■ Tronçon de qualité morpho-écologique intéressante

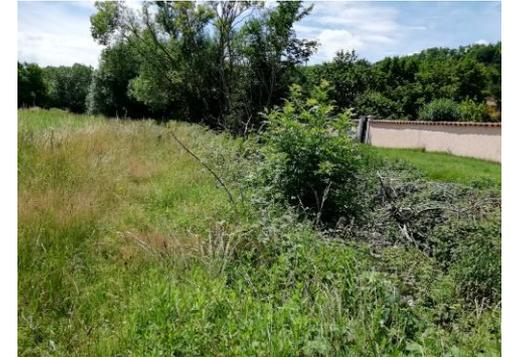
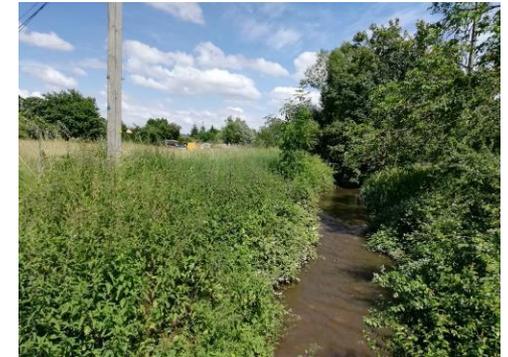
# AMBALON – TRONÇON N°9

- Fonctionnement hydromorphologique
  - Largeur du lit rétrécie : Env. 2m => accélère les vitesses
  - Ecoulement trouble (vase)
  - Faible diversité des écoulements
  - Présence d'une digue en remblai en rive droite en partie aval
  - Présence de mur béton riverain en rive droite
- Ripisylve
  - Absente sur la quasi-totalité du tronçon (absence d'ombrage)
- Morphologie homogène, milieux banalisés et dégradés

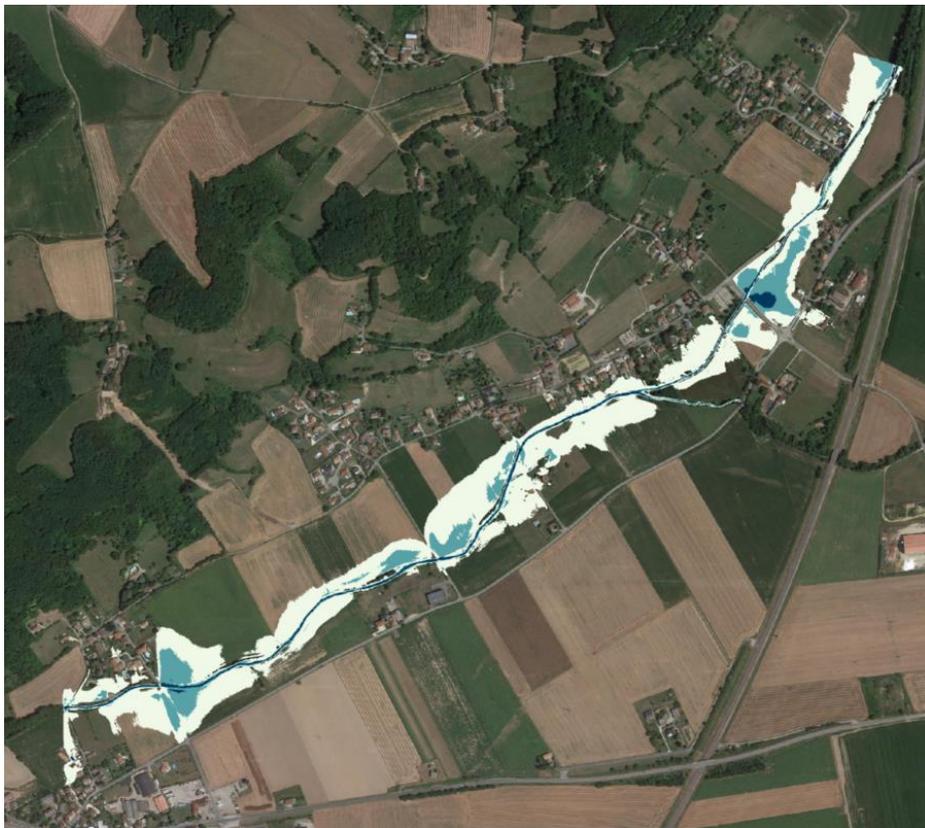
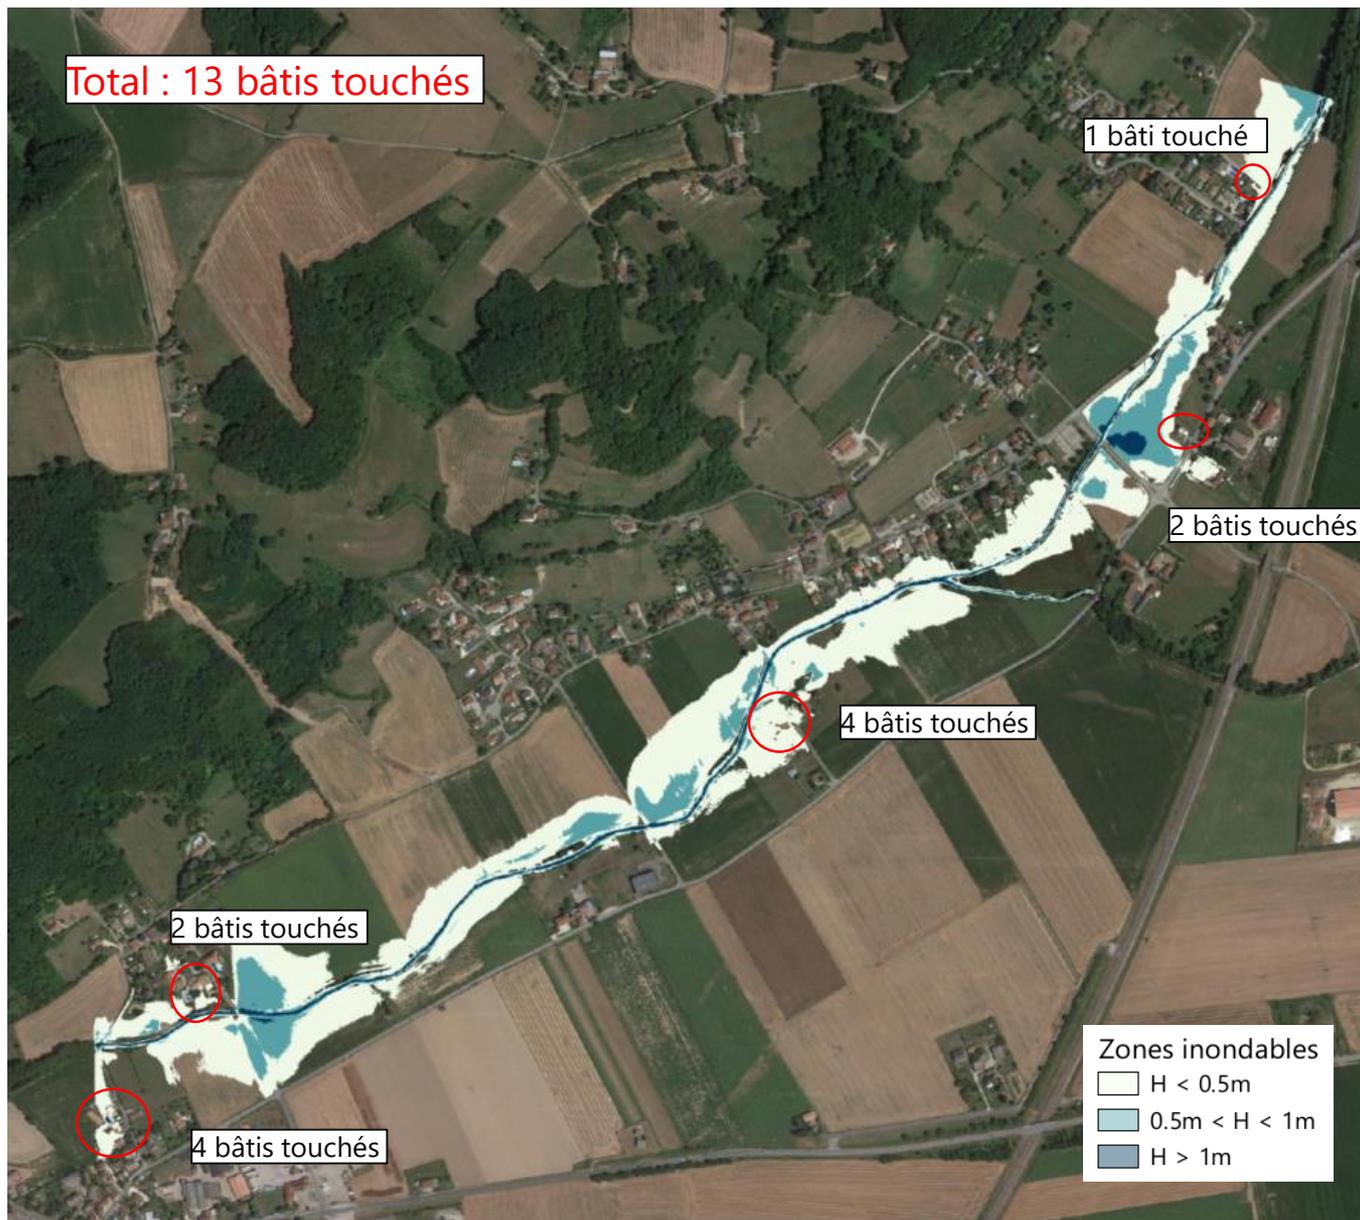
**Q10**

- Modélisation HEC-RAS 1D, régime permanent
- Points de débordement :
  - ▶ Lotissement Bonnevaux (Q100 : 70 cm) –Habitations Savas (bas jardins dès Q10, pas d'inondations des habitations pour Q100)
  - ▶ Fonteneau : habitations touchées dès Q10
