## Préservation, restauration et entretien des milieux naturels, aquatiques et rivulaires

### RESTAURER LA CONTINUITÉ ÉCOLOGIQUE ET GÉRER LES DÉBITS DANS LES TRONÇONS COURT-CIRCUITÉS

## Action B-2-3 : Ouvrages retenus pour la restauration de la continuité écologique et priorité d'intervention

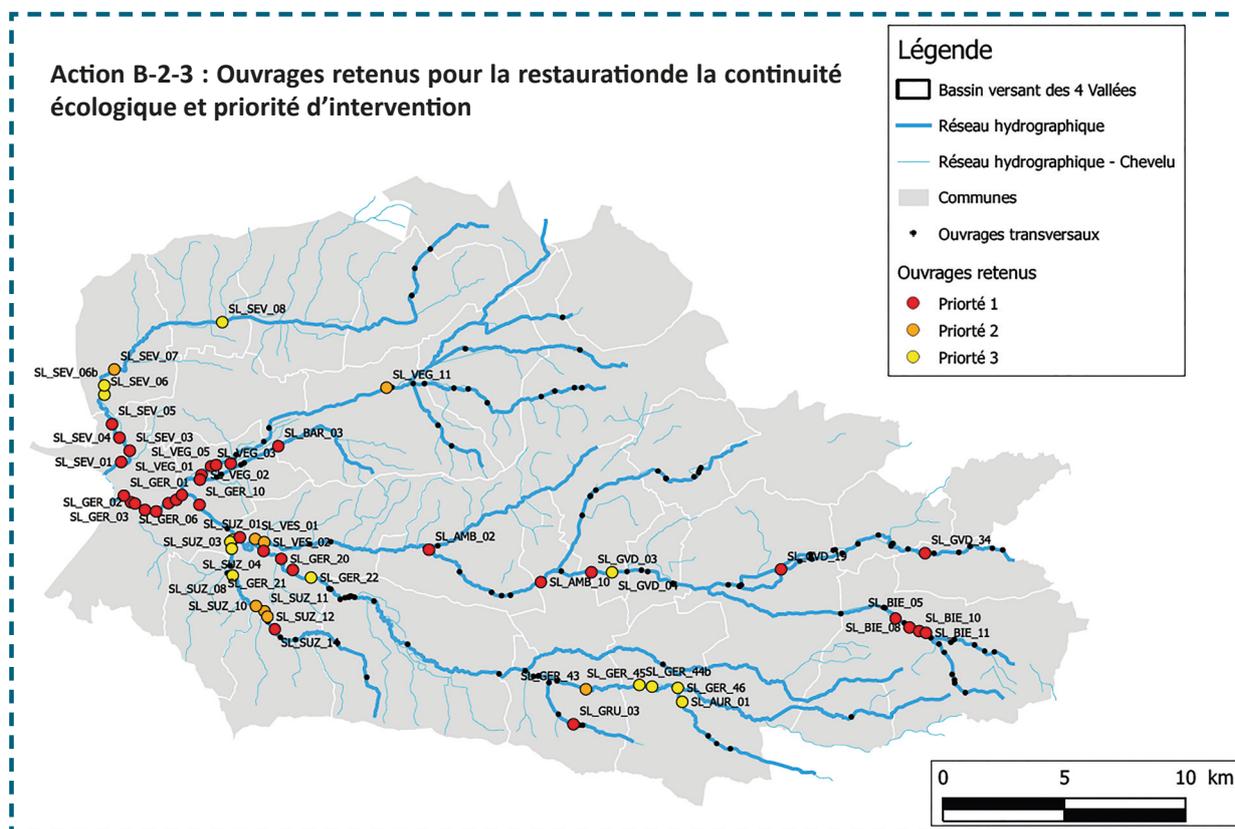
Lors de la phase 4 de l'étude, les priorités associées à chaque ouvrage et à chaque thématique ont été compilées afin de caractériser une priorité globale associée à la restauration de la continuité écologique.

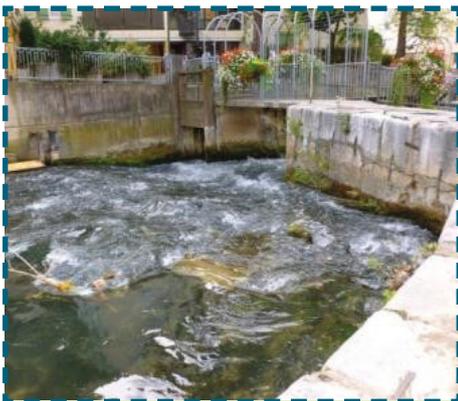
### MISE EN PLACE DE MACRORUGOSITÉ SUR LE SEUIL DE LA CONFLUENCE AVEC LE RHÔNE

Code RIV4VAL	SL_GER_01
Nom de l'ouvrage	Seuil amont de la confluence avec le Rhône
Code ROE	ROE11409
Commune / Lieu dit	Vienne / Quartier St-Martin
Maître d'ouvrage	
Unité fonctionnelle	Gère aval
Tronçon	GEV.4
Nature de l'ouvrage	Seuil de prise d'eau
Espèces cibles	TRF
Contexte réglementaire	Liste 2 - Grenelle

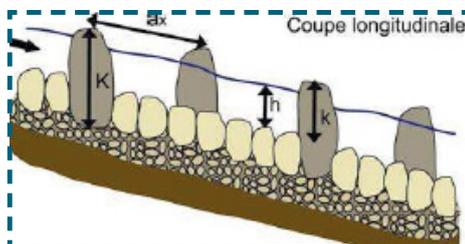
La configuration actuelle du seuil permet un franchissement sélectif par l'espèce cible définie par l'ONEMA (Truite fario). L'objectif sera ici de favoriser la fonctionnalité et la plage de franchissabilité de l'ouvrage en termes de débits et de tailles d'individus en mettant en place des macro-rugosités sur le parement de l'ouvrage. Les travaux consisteront en l'ancrage de blocs d'un diamètre allant de 200 mm à 500 mm, sur le radier de l'ouvrage afin d'assurer une meilleure dissipation de l'énergie.

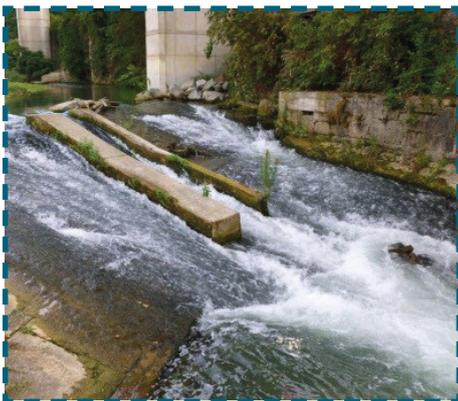
### MISE EN PLACE DE MACRORUGOSITÉS SUR LE SEUIL DU PONT DE LA DÉVIATION

Code RIV4VAL	SL_GER_02
Nom de l'ouvrage	Seuil du pont de la déviation
Code ROE	ROE21418
Commune / Lieu dit	Vienne / Vienne
Maître d'ouvrage	
Unité fonctionnelle	Gère aval
Tronçon	GEV.3
Nature de l'ouvrage	Seuil de stabilisation
Espèces cibles	TRF
Contexte réglementaire	Liste 2 Grenelle

Le seuil SL\_GER\_02 est un seuil de stabilisation avec un parement incliné (40%), équipé d'une passe à canoé en son centre. Du fait de sa configuration cet ouvrage est difficilement franchissable pour l'espèce cible et constitue le second obstacle à la franchissabilité de la Gère depuis la confluence avec le Rhône. Par ailleurs l'ouvrage impose un remous solide et liquide de près de 50m en amont, jusqu'à l'ouvrage du Seuil Béal (SL\_GER\_03). La retenue se caractérise par un comblement important en matériaux conditionnant un transit partiel des sédiments lors des crues, mais représentant néanmoins une perturbation de la continuité sédimentaire.

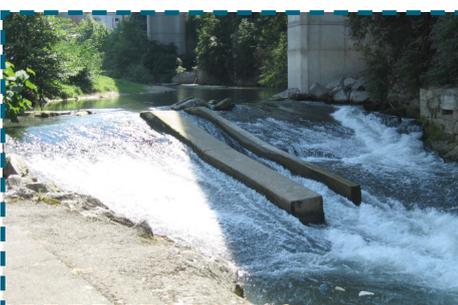
La présence d'enjeux importants sur les berges (zone urbaine dense de Vienne, viaduc, etc.) et en amont (Seuil Béal) rendent compliqué l'arasement de l'ouvrage. Nous préconisons ainsi la mise en place d'une échancrure de 0,25 m de fond et au moins de 2,0 m de large dans le parement de l'ouvrage en rive gauche où se localise actuellement les écoulements préférentiels. Nous proposons à titre de complément, la pose de macrorugosité par ancrage de blocs de 200 mm à 500 mm de diamètre dans le parement de l'ouvrage afin de favoriser la dissipation de l'énergie sur l'ouvrage et d'assurer la continuité des écoulements actuellement contraints en pied d'ouvrage en rive gauche.

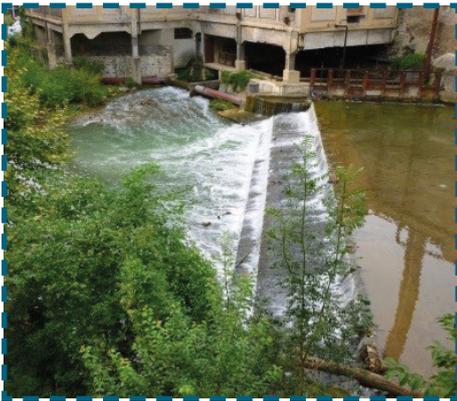
### ARASEMENT DU SEUIL BÉAL

Code RIV4VAL	SL_GER_03
Nom de l'ouvrage	Seuil Béal
Code ROE	ROE21422
Commune / Lieu dit	Vienne / Vienne
Maître d'ouvrage	
Unité fonctionnelle	Gère aval
Tronçon	GEV.3
Nature de l'ouvrage	Seuil de prise d'eau
Espèces cibles	TRF
Contexte réglementaire	Liste 2 Grenelle

Le seuil SL\_GER\_03 est un seuil possédant une prise d'eau qui peut encore être utilisée pour un usage. Du fait de sa configuration cet ouvrage est difficilement franchissable pour la Truite fario et constitue le troisième obstacle de colonisation de la Gère depuis la confluence avec le Rhône. L'ouvrage impose un remous solide et liquide de près de 400m dégradant les conditions d'habitats aquatiques et représentant un obstacle partiel au transport solide.

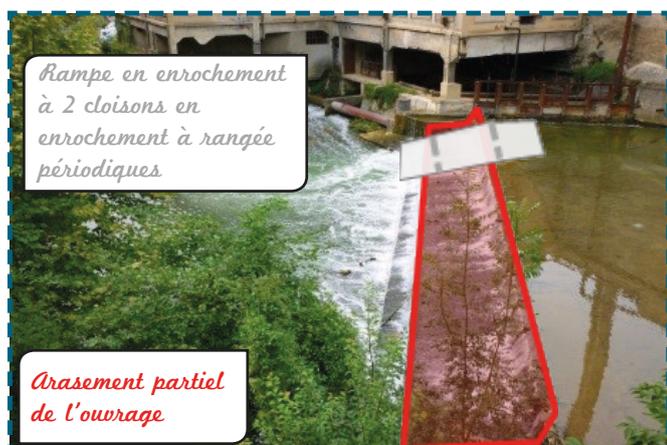
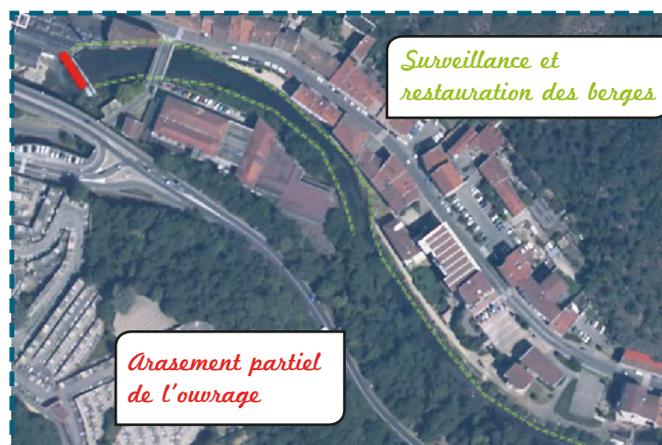
Dans le cadre d'un projet hydroélectrique engagé par les collectivités locales, l'action ne saurait être compatible avec les besoins actuels d'arasement du seuil. Il y aurait donc maintien d'une partie des effets de l'impact de la retenue.

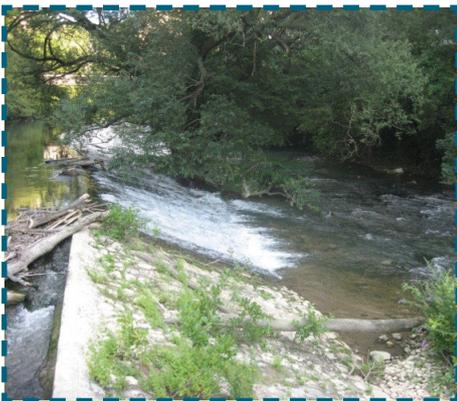
### ARASEMENT DU SEUIL REDSDIKIAN

Code RIV4VAL	SL_GER_04
Nom de l'ouvrage	Seuil Redsdikian
Code ROE	ROE21425
Commune / Lieu dit	Vienne / Quartier Lafayette
Maître d'ouvrage	
Unité fonctionnelle	Gère aval
Tronçon	GEV.3
Nature de l'ouvrage	Seuil de prise d'eau
Espèces cibles	TRF
Contexte réglementaire	Liste 2

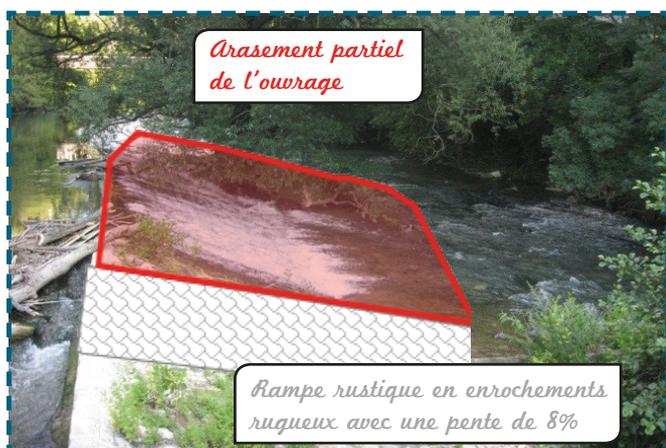
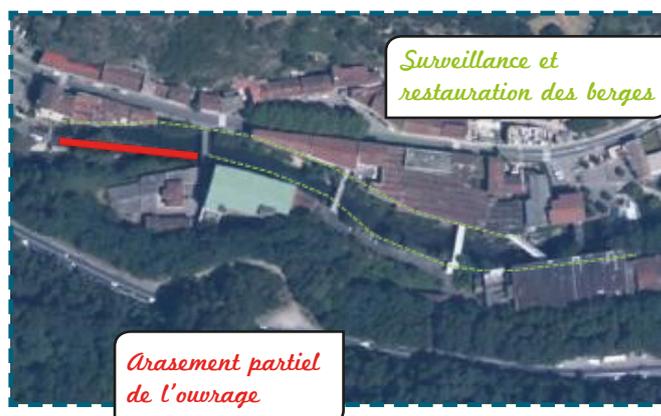
Un parement incliné rugueux sera conservé (8,0% de pente) afin d'assurer la dissipation de l'énergie lors des crues. Ce parement sera aménagement au droit de la largeur arasée par une échancrure évasée et une rampe rustique rugueuse, assurant la montaison pour la Truite fario.

Dans le cadre de l'abaissement du niveau d'eau, l'opération prévoit également la protection et la restauration paysagère des berges (géotextile et plantation) sur 300 m en rive droite et gauche, en amont de l'ouvrage, afin de favoriser la qualité des milieux aquatiques.

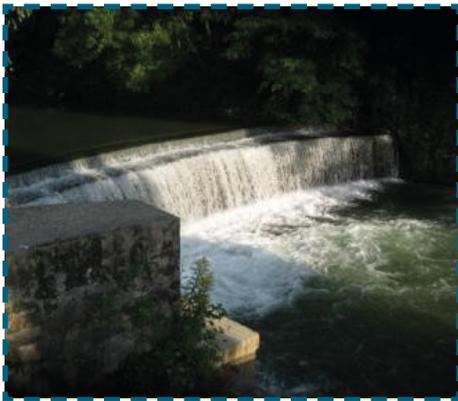
### REPRISE DE LA PASSE DU SEUIL DYAND

Code RIV4VAL	SL_GER_05
Nom de l'ouvrage	Seuil Dyand
Code ROE	ROE21430
Commune / Lieu dit	Vienne / Quartie Lafayette
Maître d'ouvrage	
Unité fonctionnelle	Gère aval
Tronçon	GEV.3
Nature de l'ouvrage	Seuil de prise d'eau
Espèces cibles	TRF
Contexte réglementaire	Liste 2

L'ouvrage impose également un remous solide et liquide important (~ 500 m), dégradant les conditions d'habitats aquatiques et représentant un obstacle partiel au transport solide.

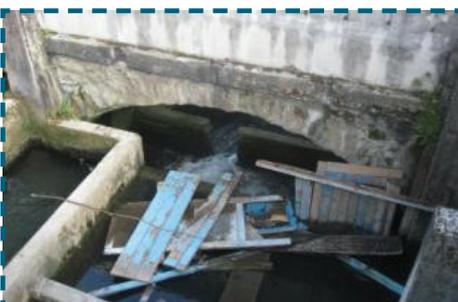
Afin de favoriser une meilleure circulation des sédiments et d'assurer une meilleure qualité des habitats en amont de l'ouvrage (réduction du remous), la crête de l'ouvrage sera rabaissée de 0,50 m sur l'intégralité de sa largeur (20,0 m). La passe à poisson à bassins successifs sera conservée mais les cloisons et échancrures devront être adaptées en cohérence avec la nouvelle cote de déversement de l'ouvrage. Un entretien de la passe à poisson sera également nécessaire en préalable des travaux.

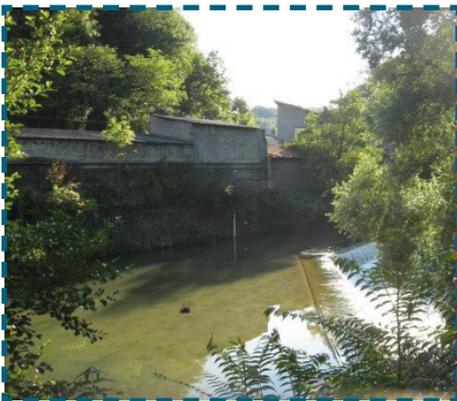
### REPRISE DE LA PASSE DU SEUIL DE LA FONDERIE D'ARGENT

Code RIV4VAL	SL_GER_06
Nom de l'ouvrage	Seuil de la fonderie d'argent
Code ROE	ROE21437
Commune / Lieu dit	Vienne / La Verge
Maître d'ouvrage	
Unité fonctionnelle	Gère aval
Tronçon	GEV.3
Nature de l'ouvrage	Seuil de prise d'eau
Espèces cibles	TRF
Contexte réglementaire	Liste 2

Le seuil SL\_GER\_06 est une prise d'eau industrielle toujours utilisée actuellement. L'ouvrage dispose d'une passe à poisson à bassin successifs (3 bassins, 4 échancrures). Malgré la présence de cette passe la franchissabilité reste sélective pour les salmonidés et difficile pour les cyprinidés rhéophiles. L'ouvrage impose également un remous solide et liquide important (~ 275 m), imposant une dégradation des conditions d'habitats aquatiques et représentant un obstacle partiel au transport solide.

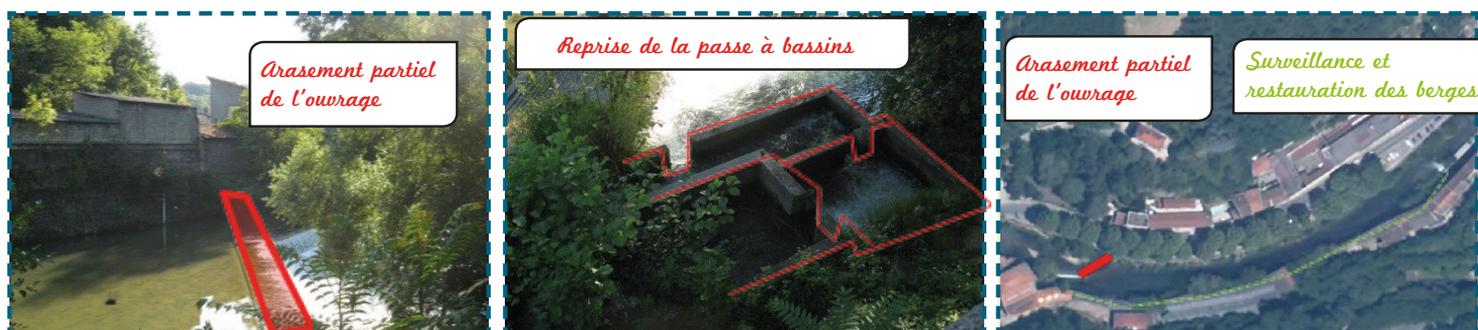
Dans le cadre de l'abaissement du niveau d'eau, l'opération prévoit également de favoriser la qualité des habitats aquatiques.

L'action présentée ici est jugée prioritaire. Toutefois, le propriétaire est en droit de faire valoir son droit d'eau. Dans ce cas, il devra se mettre en conformité avec la législation.

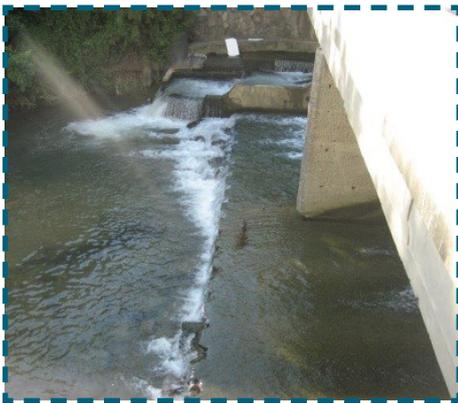
### ARASEMENT DU SEUIL DE LA CHAMPIGNONNIÈRE

Code RIV4VAL	SL_GER_07
Nom de l'ouvrage	Seuil de la Champignonnière
Code ROE	ROE21439
Commune / Lieu dit	Vienne / Charlemagne
Maître d'ouvrage	
Unité fonctionnelle	Gère aval
Tronçon	GEV.3
Nature de l'ouvrage	Seuil de prise d'eau
Espèces cibles	TRF
Contexte réglementaire	Liste 2

Le seuil SL\_GER\_07 est une prise d'eau industrielle en fonction actuellement. L'ouvrage dispose d'une passe à poisson à bassin successifs (3 bassins et 4 échancrures). Malgré la présence de cette passe la franchissabilité reste sélective pour les salmonidés et difficiles pour les cyprinidés rhéophiles. L'ouvrage impose également un remous solide et liquide important (~ 500 m), dégradant les conditions d'habitats aquatiques et représentant un obstacle partiel au transport solide.

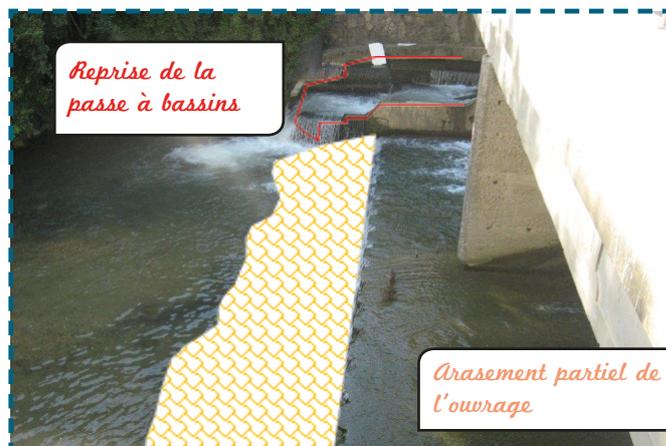
Dans le cadre de l'abaissement du niveau d'eau, l'opération prévoit également de favoriser la qualité des habitats aquatiques.

L'action présentée ici est jugée prioritaire. Toutefois, le propriétaire est en droit de faire valoir son droit d'eau. Dans ce cas, il devra se mettre en conformité avec la législation. L'action sur le seuil nécessitera alors la construction d'un bassin supplémentaire et la mise en œuvre d'un débit d'attrait afin d'attirer la faune vers les ouvrages de franchissement.

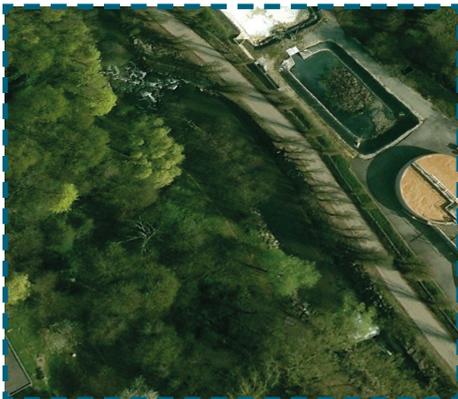
### RAMPE SUR UN SEUIL DE LA GÈRE

Code RIV4VAL	SL_GER_10
Nom de l'ouvrage	/
Code ROE	ROE90100
Commune / Lieu dit	Vienne / Station d'épuration
Maître d'ouvrage	
Unité fonctionnelle	Gère aval
Tronçon	GEV.2
Nature de l'ouvrage	Seuil de stabilisation
Espèces cibles	TRF / LPP / CHA
Contexte réglementaire	Liste 2

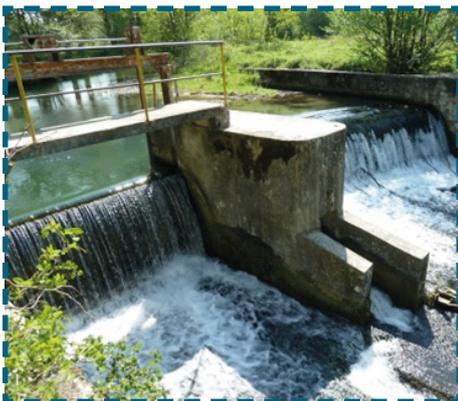
### DÉRASEMENT DU SEUIL DE LA PRISE D'EAU D'ALHSTROM

Code RIV4VAL	SL_GER_16
Nom de l'ouvrage	Seuil de la prise d'eau d'Alhstrom
Code ROE	ROE21489
Commune / Lieu dit	Estrablin / Station d'épuration
Maître d'ouvrage	
Unité fonctionnelle	Gère aval
Tronçon	GEV.2
Nature de l'ouvrage	Seuil de stabilisation
Espèces cibles	TRF / LPP / CHA
Contexte réglementaire	Liste 2

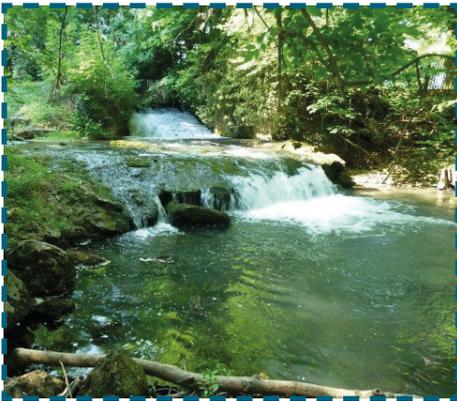
### ARASEMENT DU SEUIL DE GEMENS

Code RIV4VAL	SL_GER_19
Nom de l'ouvrage	Seuil de Gemens
Code ROE	ROE21499
Commune / Lieu dit	Estrablin / Gemens
Maître d'ouvrage	
Unité fonctionnelle	Gère intermédiaire
Tronçon	GEI.8
Nature de l'ouvrage	Seuil de prise d'eau
Espèces cibles	TRF / LPP / CHA
Contexte réglementaire	Liste 2

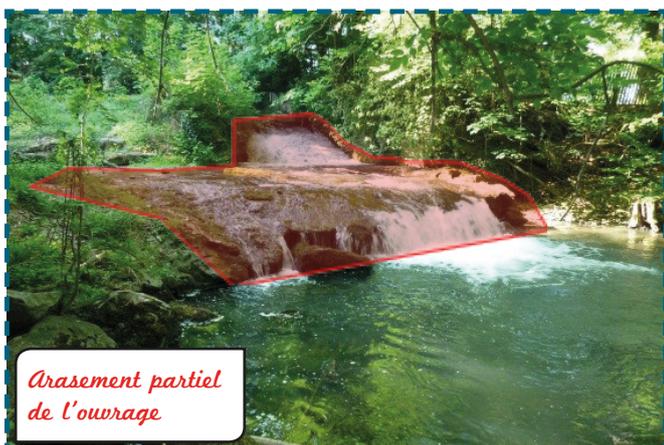
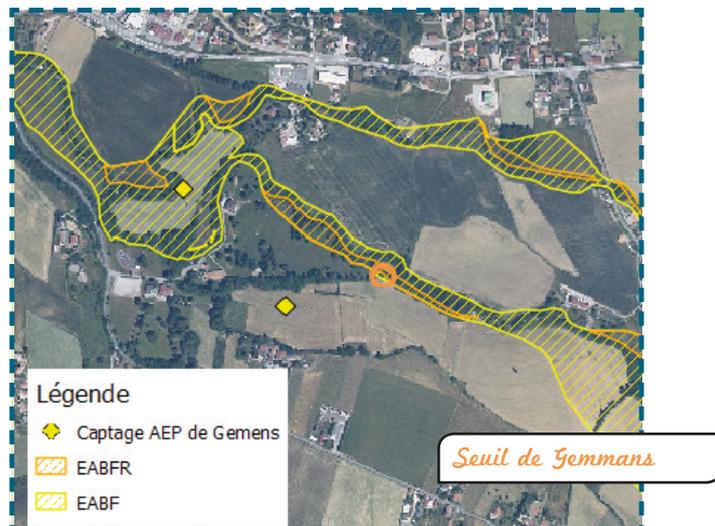
Un remodelage du lit sur 20,0 m sera associé à l'arasement de l'ouvrage étant donné les deux chutes successives de l'ouvrage, afin de favoriser la qualité des habitats aquatiques.

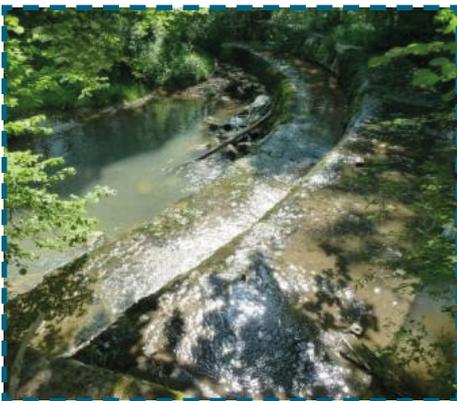
### ARASEMENT DES SEUILS D'AIGUEBELLE ET DE LA COOPÉRATIVE

Code RIV4VAL	SL_GER_20 / SL_GER_21
Nom de l'ouvrage	Seuil d'Aiguebelle / Seuil de la coopérative
Code ROE	ROE21503 / ROE37727
Commune / Lieu dit	Estrablin / Aiguebelle
Maître d'ouvrage	
Unité fonctionnelle	Gère intermédiaire
Tronçon	GEI.7
Nature de l'ouvrage	Seuil de prise d'eau
Espèces cibles	TRF / CHA / LPP
Contexte réglementaire	Liste 2

De par leur configuration, les seuils d'Aiguebelle et de la Coopérative imposent ensemble le cloisonnement d'un linéaire de près de 2 km de cours d'eau amont pour les espèces cibles. Par ailleurs, l'analyse du fonctionnement géomorphologique de la Gère a démontré que ce secteur présentait un intérêt important en termes de reconquête de l'espace alluvial, notamment au niveau de l'équilibre morphodynamique, de la reconnexion des zones humides et de l'expansion de crues de la Gère. Dans ce secteur le cours d'eau présente ainsi des capacités de restauration intéressantes (puissance spécifiques, apports solide, érodabilité des berges, résurgence, etc.), qui permettrait en retour progressif et naturel d'un bon état au cas de suppression des pressions présentes.

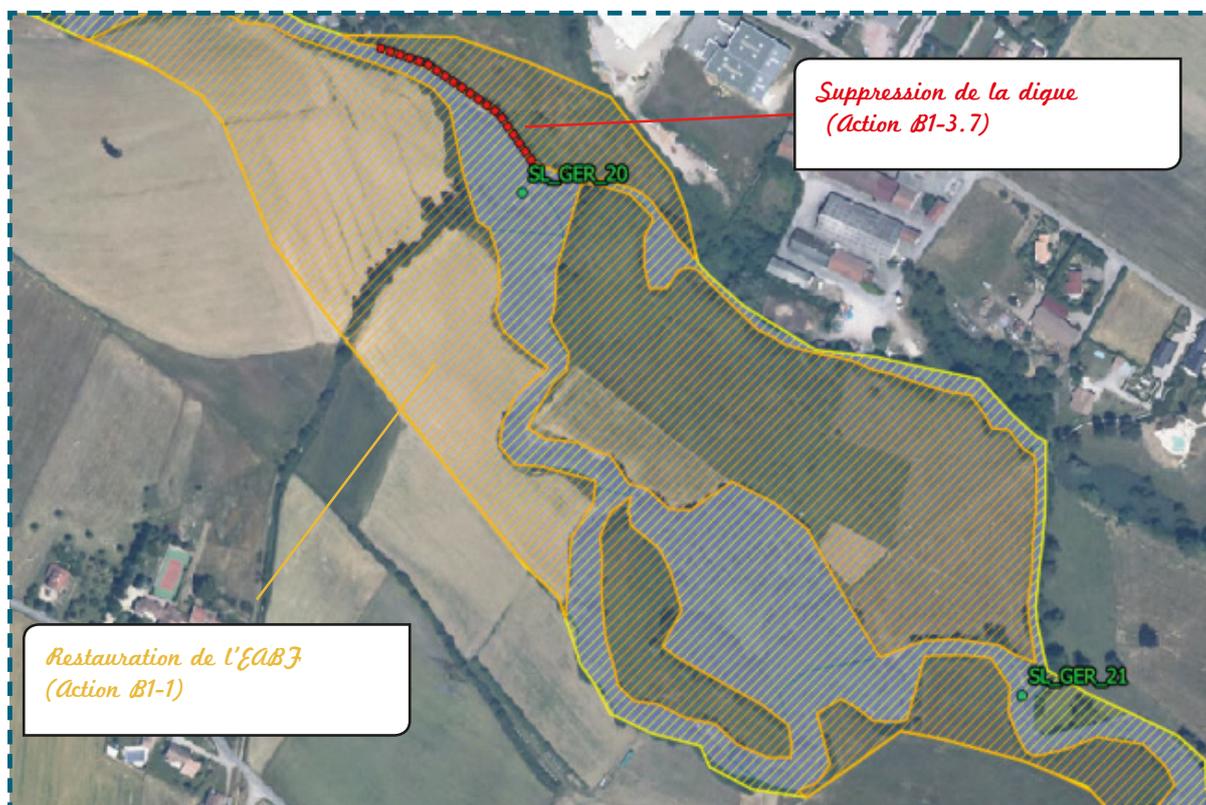
Etant donné les capacités de régénération intéressantes de la Gère dans ce secteur, les opérations de remodelages du lit et des berges seront limités à des actions ponctuelles propres aux enjeux présents sur un linéaire total de 100 m de cours d'eau en amont immédiat de chaque ouvrage.

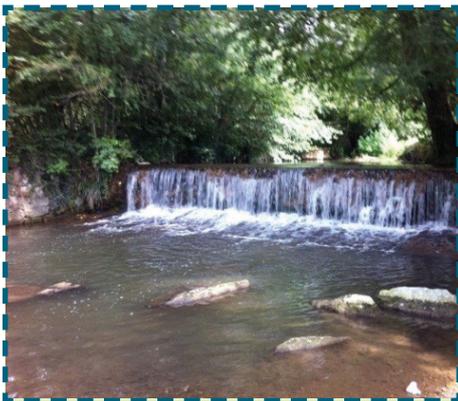
### ARASEMENT DU SEUIL DU CHÂTEAU PLANTIER

Code RIV4VAL	SL_GER_22
Nom de l'ouvrage	Seuil du Château Plantier
Code ROE	ROE37730
Commune / Lieu dit	Estrablin / les Créés
Maître d'ouvrage	
Unité fonctionnelle	Gère intermédiaire
Tronçon	GEI.7
Nature de l'ouvrage	Seuil de prise d'eau
Espèces cibles	TRF / LPP / CHA
Contexte réglementaire	Liste 1

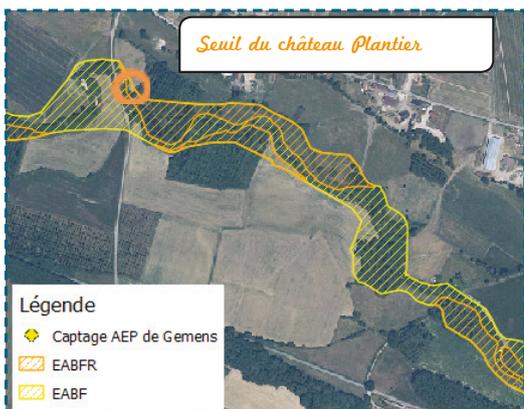
Dans le cadre de la non valorisation économique de l'ouvrage, de l'impact de l'ouvrage sur la continuité biologique et de l'absence d'enjeux géotechniques significatifs en amont de l'ouvrage, le scénario d'arasement a été retenu afin d'assurer un gain maximal en terme de restauration hydromorphologique, dans un secteur où la Gère présente une mobilité intéressante

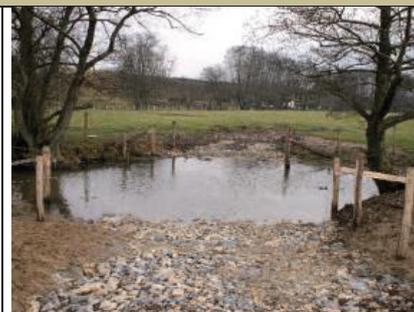
B-2-3-16

La stabilisation du passage à gué permet de limiter la mobilisation des particules fines lors des traversées par les engins.

On prendra une longueur amont/aval de maximum 4,0 m pour le passage à gué avec une granulométrie grossière assurant la stabilité lors du passage des engins.

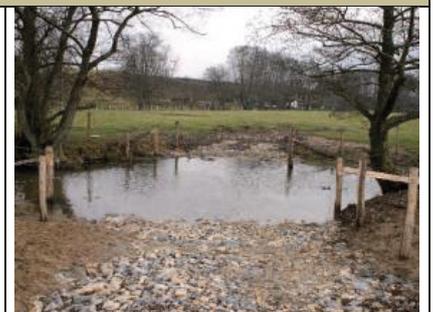
La stabilisation du passage à gué permet de limiter la mobilisation des particules fines lors des traversées par les engins. Des investigations géotechniques préalables seront nécessaires du fait des enjeux présents (route communale, pont).

On prendra une longueur amont/aval de maximum 4,0 m pour le passage à gué avec une granulométrie grossière assurant la stabilité lors du passage des engins.

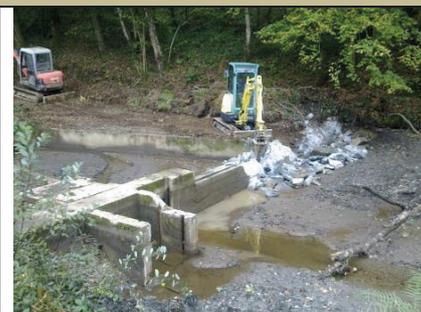
Afin de favoriser une meilleur circulation des sédiments et d'assurer une meilleur qualité des habitats en amont de l'ouvrage (réduction du remous), la crête de l'ouvrage sera rabaissée de 0,80 m sur l'intégralité de sa largeur (6,0 m) et un seuil de fond évasé de 0,20 m sera conservé.

Une analyse géotechnique préalable sera nécessaire afin d'anticiper les risques d'érosion régressive et, si nécessaire la pose d'épis de protection en enrochements et une gestion des berges seront réalisées en amont de l'ouvrage.

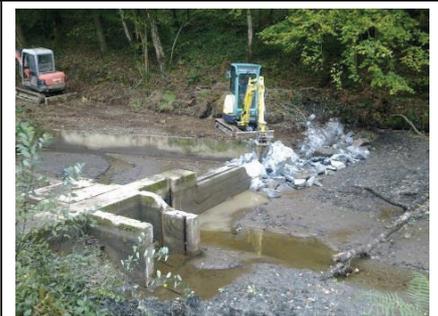
L'usage de la prise d'eau est abandonné et la crête de l'ouvrage est arasée sur une hauteur de 2,75 m sur l'intégralité de sa largeur (16,0 m) avec conservation d'un seuil de fond évasé de 0,25 m.

Des études topographique, géotechnique et de d'analyse des sédiments préalables seront réalisées afin d'assurer le devenir des enjeux présents (RD 41b). On protection et/ou une restauration de la berge en rive droite sur 50 m en amont de l'ouvrage pourra être nécessaire.

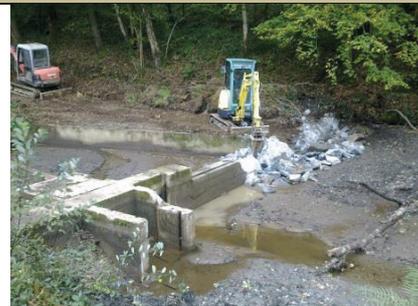
Au vu de la non valorisation économique de l'ouvrage et de son intérêt relatif, le scénario retenu est celui du dérasement total.

La structure de l'ouvrage sera complètement démantelée et les déchets évacués. Un remodelage local du lit et des berges sera réalisé afin d'éviter les risques d'érosion régressive trop abruptes.

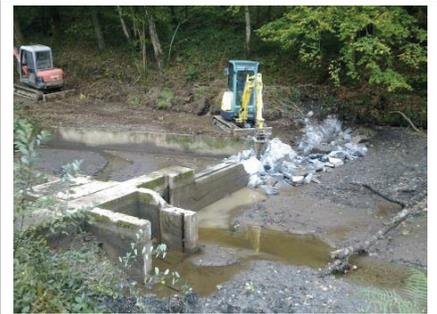
Les études géotechniques et topographiques préalables ne paraissent pas indispensables au vu des faibles enjeux situés en amont de l'ouvrage.

La structure de l'ouvrage sera complètement démantelée et les déchets évacués. Un remodelage local du lit et des berges sera réalisé sur 50 m en amont afin d'éviter les risques d'érosion régressive trop abruptes.

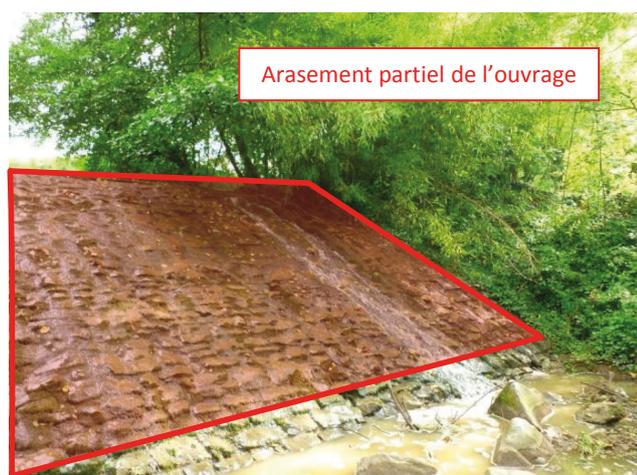
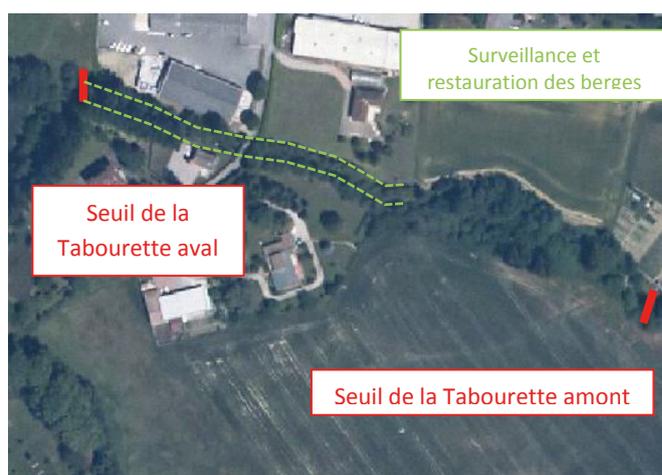
Un parement incliné rugueux sera conservé (3,5% de pente) afin d'assurer la dissipation de l'énergie lors des crues. Ce parement sera aménagé par une rampe rustique en enrochements assurant la montaison pour la Truite fario sur 7,0 m de long et sur l'intégralité de largeur du lit.

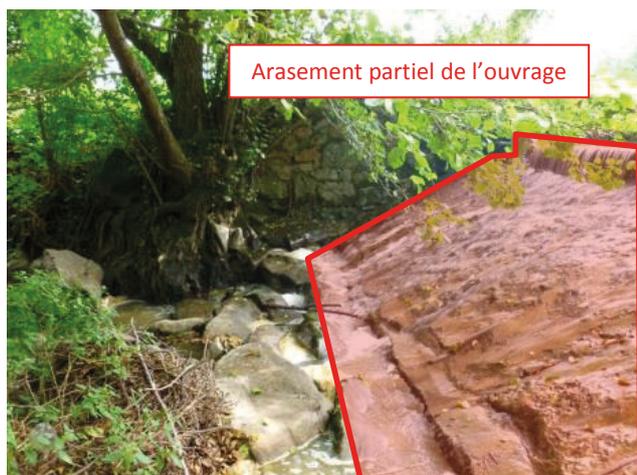
B-2-3-30

Un parement incliné rugueux sera conservé (3,0% de pente) afin d'assurer la dissipation de l'énergie lors des crues. Ce parement sera aménagé par une rampe rustique en enrochements assurant la montaison pour la Truite fario sur 5,0 m de long et sur l'intégralité de largeur du lit.

Dans le cadre de l'abaissement du niveau d'eau, l'opération prévoit également la protection et la restauration paysagère des berges (géotextile et plantation) en rive sur 50 m en amont de l'ouvrage, avec une priorité donnée à la restauration de la mobilité latérale.

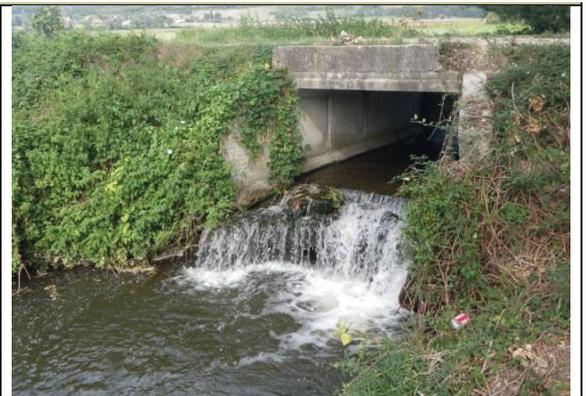
Code RIV4VAL	SL_GVD_03
Nom Ouvrage	Seuil du Pont des Bielles
Code ROE	ROE72387
Commune / Lieu-dit :	Beauvoir-de-Marc / Les Bielles
Maître d'ouvrage :	CCPSTJ
Unité fonctionnelle :	Gervonde aval
Tronçon :	GDV.5
Nature de l'ouvrage :	Radier de pont
Espèces cibles :	TRF / BLA
Contexte réglementaire	-

Ce seuil correspond à la chute induite par le radier de l'ouvrage de franchissement de la route communale entre les Bielles et la carrière du Moulin d'Ava. La structure de l'ouvrage implique un blocage partiel du transport solide et une perturbation des écoulements en crues pouvant présenter un risque d'affouillement des fondations de l'ouvrage. (présence d'une fosse d'affouillement en aval).

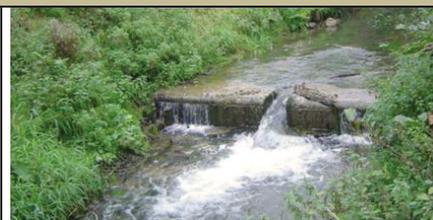
Afin de rétablir un débit minimal une échancrure rectangulaire sera réalisée dans la crête de déversement de l'ouvrage afin de favoriser un écoulement préférentiel, en particulier lors des périodes d'étiage. L'échancrure permettra de plus de diminuer le dénivelé entre l'amont et l'aval de l'ouvrage. L'échancrure sera associée à un système de contrôle du débit réservé et devra être conçue en cohérence avec la passe à poissons existante.

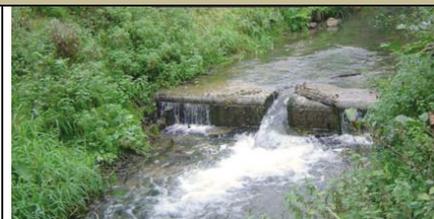
Afin de rétablir un débit minimal une échancrure rectangulaire sera réalisée dans la crête de déversement de l'ouvrage afin de favoriser un écoulement préférentiel, en particulier lors des périodes d'étiage. L'échancrure permettra de plus de diminuer le dénivelé entre l'amont et l'aval de l'ouvrage. L'échancrure sera associée à un système de contrôle du débit réservé.

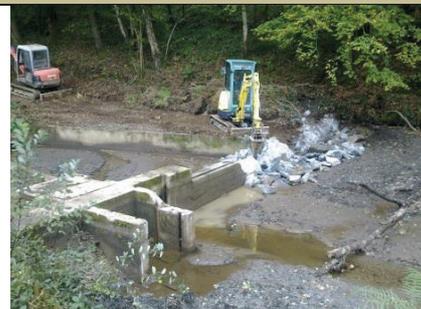
Afin de favoriser une meilleure circulation des sédiments et d'assurer une meilleure qualité des habitats en amont de l'ouvrage (réduction du remous solide et liquide), l'ouvrage sera arasé sur l'intégralité de sa hauteur. Un seuil de fond évasé de 0,05 m de hauteur sera conservé afin de limiter les risques d'érosion régressive tout en assurant la transparence sédimentaire. Une analyse géotechnique préalable sera effectuée du fait de la proximité avec la traversée de la route du Moulin Levét.

De plus l'arasement complet de l'ouvrage permettra de restaurer la continuité biologique sur la Bielle, le seuil étant difficilement franchissable pour la truite fario. Cet arasement s'accompagnera d'un abandon ou d'une limitation de la prise d'eau.

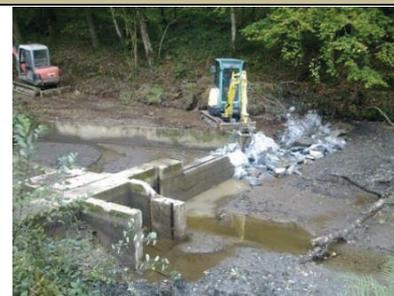
Afin d'assurer un débit minimum suffisant lors des périodes d'étiages et de basses eaux, le seuil subira un arasement partiel. Sa hauteur sera abaissée de 1,70 m avec la conservation d'un seuil de 0,30 m.

Cette modification s'accompagnera d'un abandon ou d'une limitation de la prise d'eau afin de garantir l'existence du débit minimum. Le seuil de 0,30 m de haut sera associé à une rampe rugueuse rustique de 5,0 m de long et de 7% de pente sur la largeur du lit afin de favoriser la continuité biologique. Les crêtes de l'ouvrage et du bief seront aménagées de manière à assurer le transit du débit réservé dans la Bielle et un système de contrôle visuel sera installé.

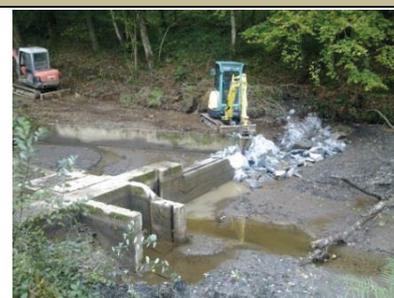
Afin d'assurer un débit minimum suffisant lors des périodes d'étiages et de basses eaux, le seuil subira un arasement partiel. Sa hauteur sera abaissée de 1,50 m avec la conservation d'un seuil de 0,30 m.

Cette modification s'accompagnera d'un abandon ou d'une limitation de la prise d'eau afin de garantir l'existence du débit minimum. seuil de 0,30 m de haut sera associé à une rampe rugueuse rustique de 5,0 m de long et de 7% de pente sur la largeur du lit afin de favoriser la continuité biologique. Les crêtes de l'ouvrage et du bief seront aménagées de manière à assurer le transit du débit réservé dans la Bielle et un système de contrôle visuel sera installé.

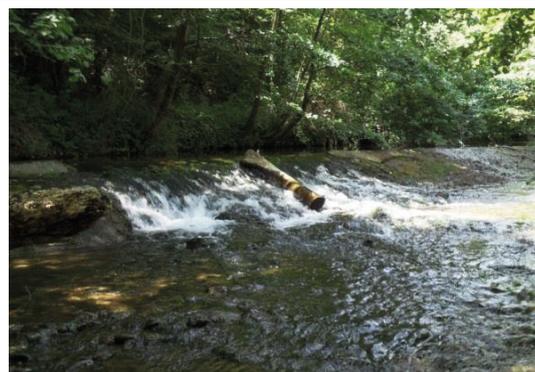
ARASEMENT DU SEUIL ZII DU LEVEAU

Le seuil ZII du Leveau est une ancienne prise qui n'est plus fonctionnelle actuellement. Sa hauteur de chute de 0,70 m le rend totalement difficilement franchissable la Truite fario (franchissable uniquement en hautes eaux) et très difficilement franchissable pour les petites espèces. Le seuil constitue de plus une perturbation locale du transit sédimentaire, notamment par la formation d'un remous solide de près de 150 m. La structure de l'ouvrage en biais impose par ailleurs une largeur en crête de 19,0 m conditionnant un étalement de la lame d'eau en basses eaux.

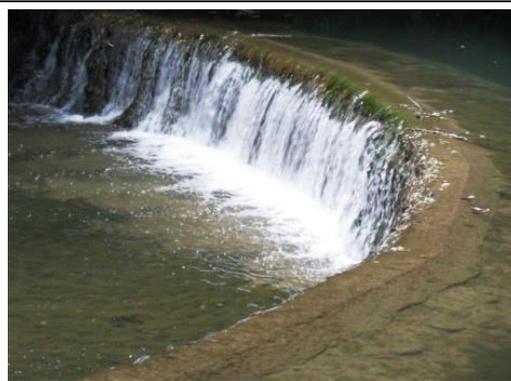
ARASEMENT DU SEUIL ZI LEVAU AMONT

Le seuil ZI du Levau est une ancienne prise qui n'est plus fonctionnelle actuellement. Sa hauteur de chute de 1,0 m le rend totalement très difficilement franchissable la Truite fario et infranchissable pour les petites espèces étant donné un parement vertical. Le seuil constitue de plus une perturbation locale du transit sédimentaire, notamment par la formation d'un remous solide de près de 100 m. La structure de l'ouvrage demi-cercle impose par ailleurs une largeur en crête de 25,0 m conditionnant un étalement de la lame d'eau en basses eaux.

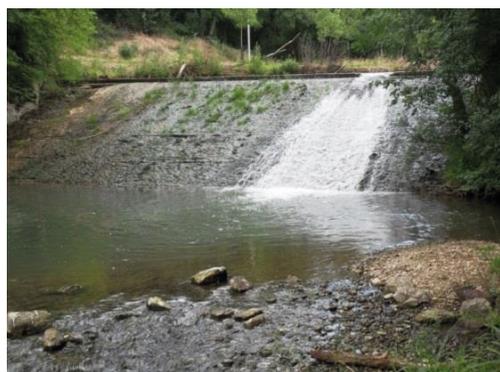
RAMPE SUR LE SEUIL DE PRISE D'EAU DU LEVAU

Le seuil de prise d'eau du Leveau présente une hauteur de chute de près de 3,0 m rendant l'ouvrage infranchissable pour les et les cyprinidés rhéophiles. L'ouvrage impose ainsi le cloisonnement d'un linéaire de près de 4,8 km en amont pour l'espèce cible.

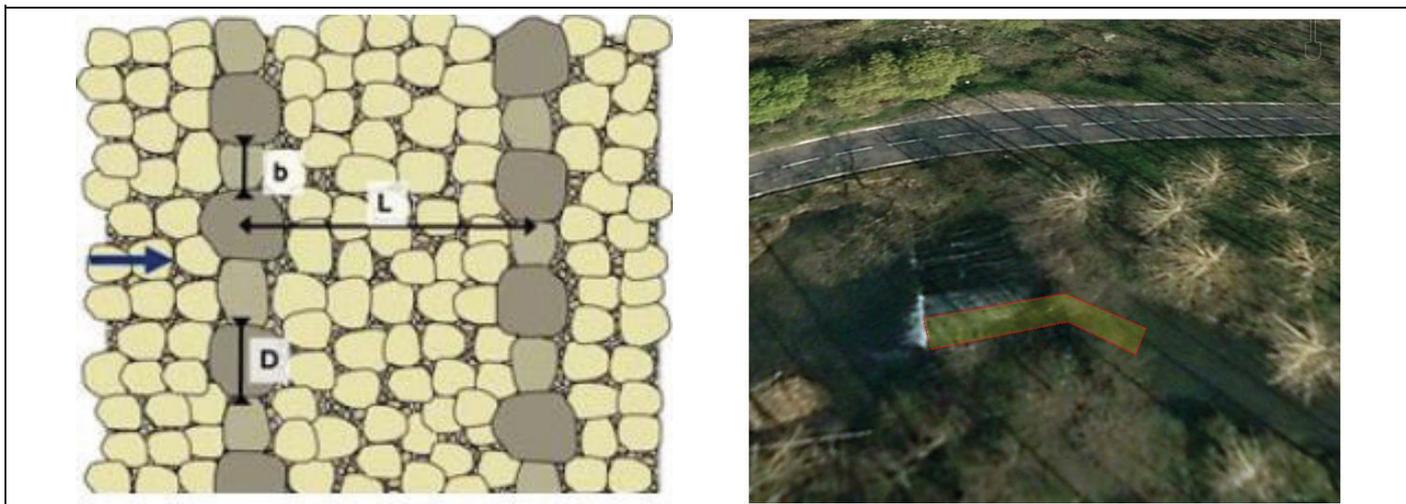
Une rampe en enrochements en rangée périodiques de 16,0 m de long sera mise en place depuis le pied de l'ouvrage et prolongée de 5,0 m au-delà de la crête de déversement. Le parement du seuil sera ainsi repris sur une largeur de 4,0 m à 5,0 m afin d'installer la rampe. Une échancrure de 0,50 m par rapport à la crête actuelle sera réalisée afin d'assurer le transit prioritaire du débit réservé et l'alimentation en eau de la rampe. L'échancrure présentera un dévers afin d'assurer une lame d'eau suffisante en basses eaux.

Du fait de l'existence de la prise d'eau et des enjeux présents (route du Leveau D123 en rive gauche de la retenue), le choix de scénario retenu a été celui de l'équipement de l'ouvrage par une rampe en enrochements en rangées périodiques en rive gauche, afin d'assurer une emprise suffisante pour l'aménagement. Les échancrures présenteront une hauteur de chute de 0,30 m à jets plongeant propres aux capacités de franchissement de la Truite fario. Une passerelle devra être installée en amont de l'ouvrage afin d'assurer un passage pour l'entretien de l'ouvrage.

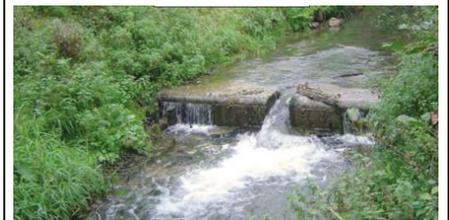
Afin de rétablir un débit minimal, une échancrure rectangulaire évasée jusqu'au fond du cours d'eau sera réalisée dans la crête de déversement de l'ouvrage afin de favoriser un écoulement préférentiel, en particulier lors des périodes d'étiage. L'échancrure permettra de plus de diminuer le dénivelé entre l'amont et l'aval de l'ouvrage, permettant ainsi de rendre l'ouvrage franchissable pour les espèces piscicoles.

L'échancrure sera associée à un système de contrôle du débit réservé.
