OBJECTIFS DE LA PHASE DIAG

Phase DIAG

CHARAVOUX À CHARANTONNAY

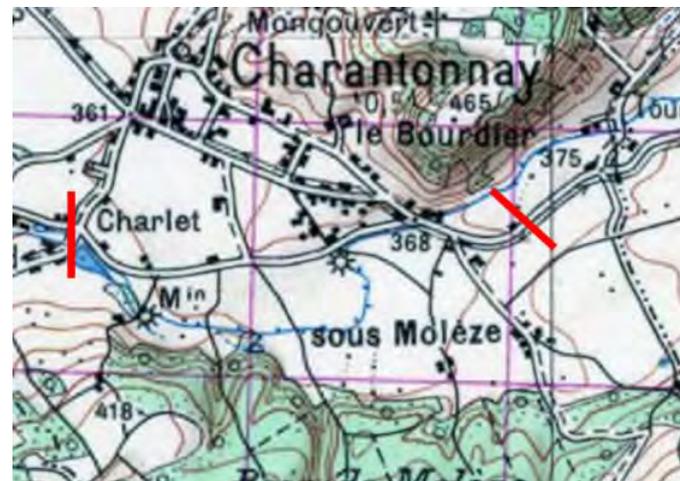
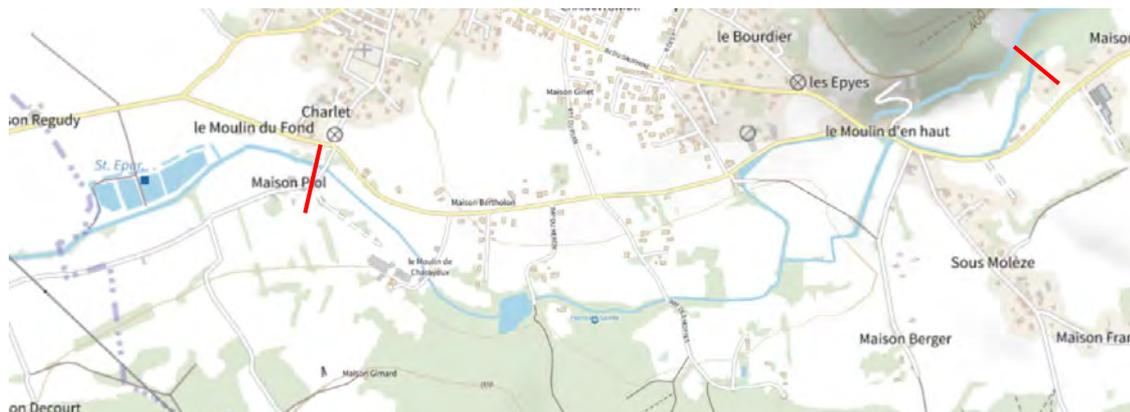
CHARAVOUX

- Analyse diachronique
 - Déplacement du cours d'eau pour alimentation moulins
 - Croissance de l'urbanisation
 - Création du plan d'eau (Fontaine Sainte)
 - Sinuosité moins forte sur la partie aval (pâturage)
- Occupation du sol : dominante agricole (culture de céréales)

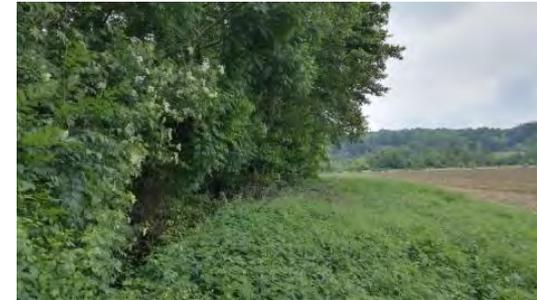
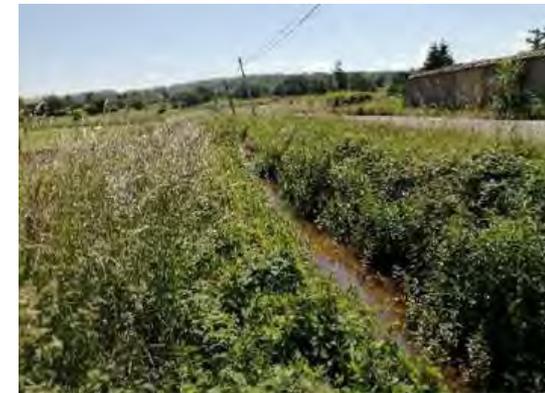
CHARAVOUX

- Enjeux liés à la faune et à la flore
 - Avifaune : boisements, cultures et milieux ouverts
 - Reptiles : couleuvre, lézard
 - Amphibiens : salamandre, crapaud
 - Insectes : agrions de mercure et cuivré des marais
- Fonctionnement hydromorphologique
 - Tronçon ponctuellement rectifié (rectiligne, coude à 90°);
 - Activité géodynamique : faiblement active ;
 - Peu zones d'érosion latérale ;
 - Transit sédimentaire relativement faible ;
 - Faible diversité des écoulements.

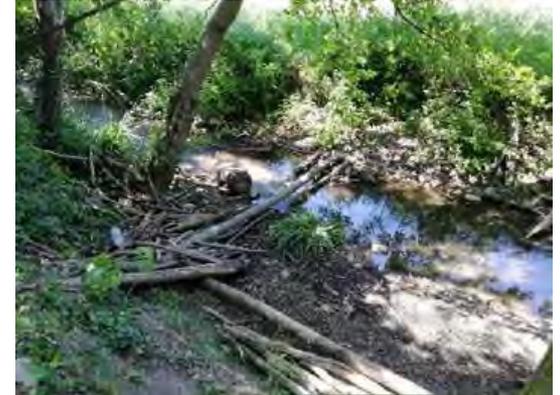
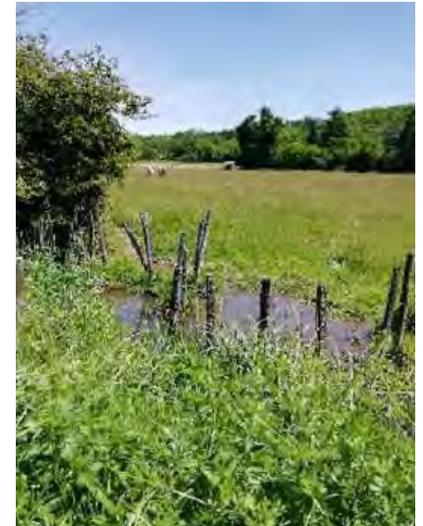
CHARAVOUX

- Enjeux piscicole et astacicole : limités par écoulements lents et peu profonds, colmatage des fonds
 - Pas de pêche de sondage
 - Pas d'écrevisse recensée en 2012
- Enjeux paysagers
 - Nombreux arbres morts
 - Connexion avec zone humide sur la partie aval

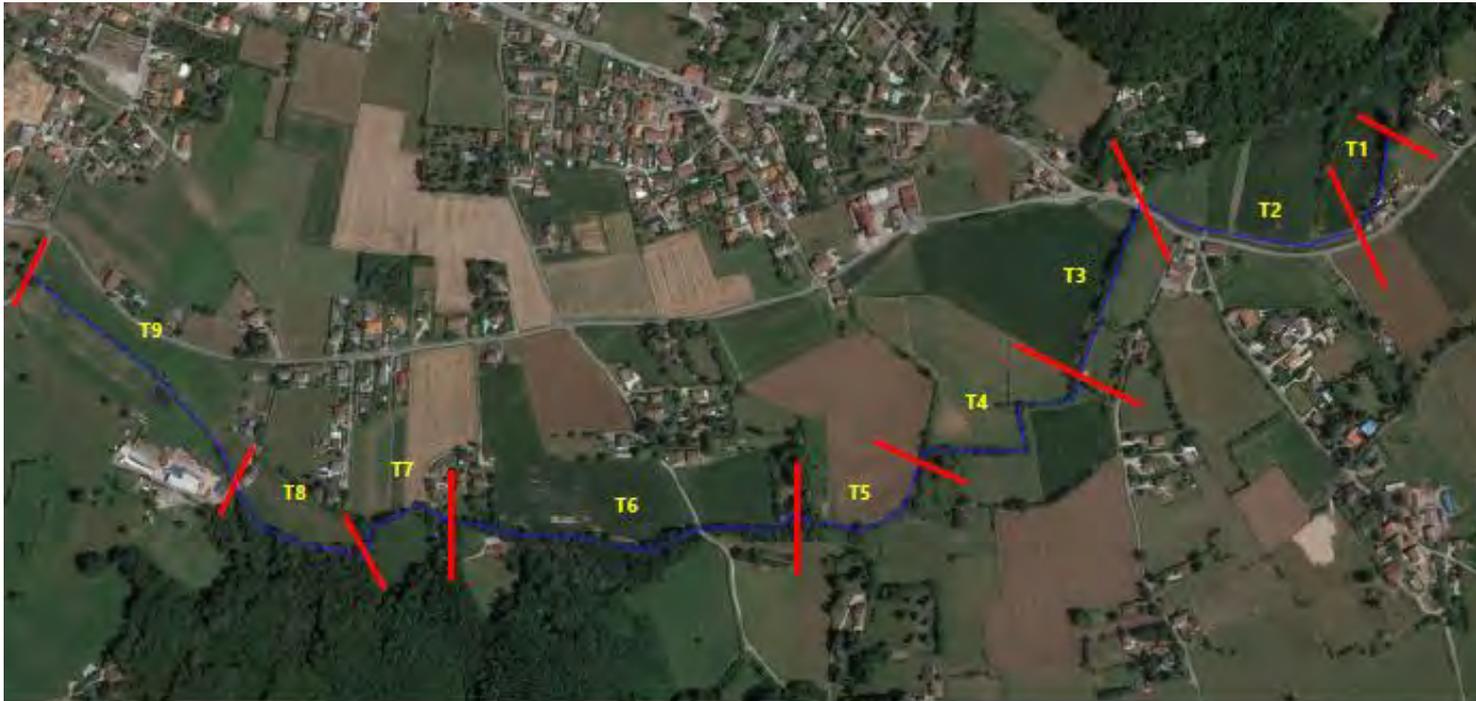
- Tronçon n°1 : Moulin d'en Haut – 110 ml
- Tronçon n°2 : Long RD53 – 280 ml
- Tronçon n°3 : Aval RD53 – 250 ml
- Tronçon n°4 : Coudes plaine agricole – 300 ml
- Tronçon n°5 : Zone humide ouvert – 200 ml
- Tronçon n°6 : Amont plan d'eau – 460 ml
- Tronçon n°7 : Canal plan d'eau – 130 ml
- Tronçon n°8 : Naturel, forestier – 200 ml
- Tronçon n°9 : Prairie – 370 ml

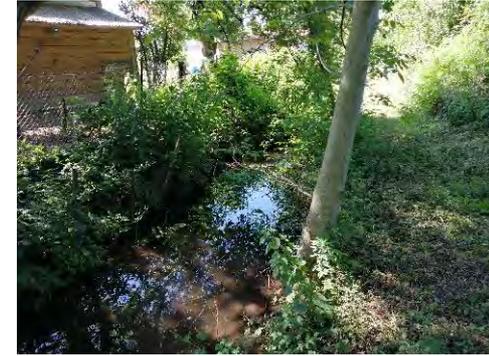
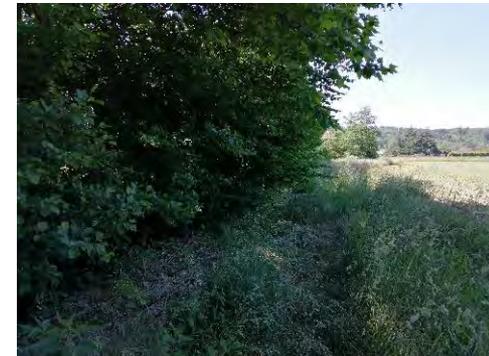
CHARAVOUX – TRONÇON N°1

- Fonctionnement hydromorphologique
 - Lit recalibré
 - Petits seuils impactent continuité écoulement et transit sédimentaire
 - Faciès d'écoulement homogène
- Ripisylve
 - Clairsemée
 - Partie aval: absente en rive droite et dense en rive gauche
- Tronçon impacté par seuils dégradant qualité du milieu, gestion des boisements

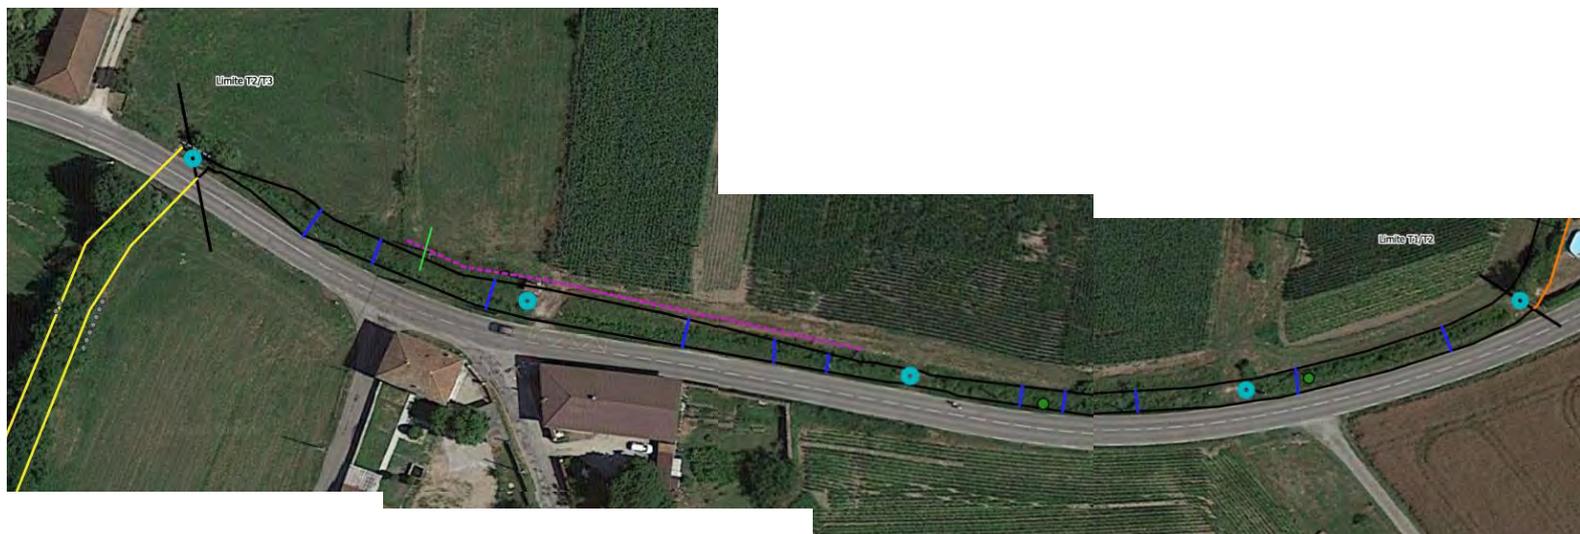
CHARAVOUX – TRONÇON N°2

- Fonctionnement hydromorphologique
 - Tracé très rectiligne (RD53), largeur réduite et berges hautes
 - Seuils végétaux sur l'ensemble du linéaire
 - Faciès d'écoulement courant avec substrat sablo-graveleux
 - Merlon sur l'aval RG
- Ripisylve
 - Absente
- Tronçon dégradé par banalisation morphologie, absence de ripisylve et succession d'embâcles

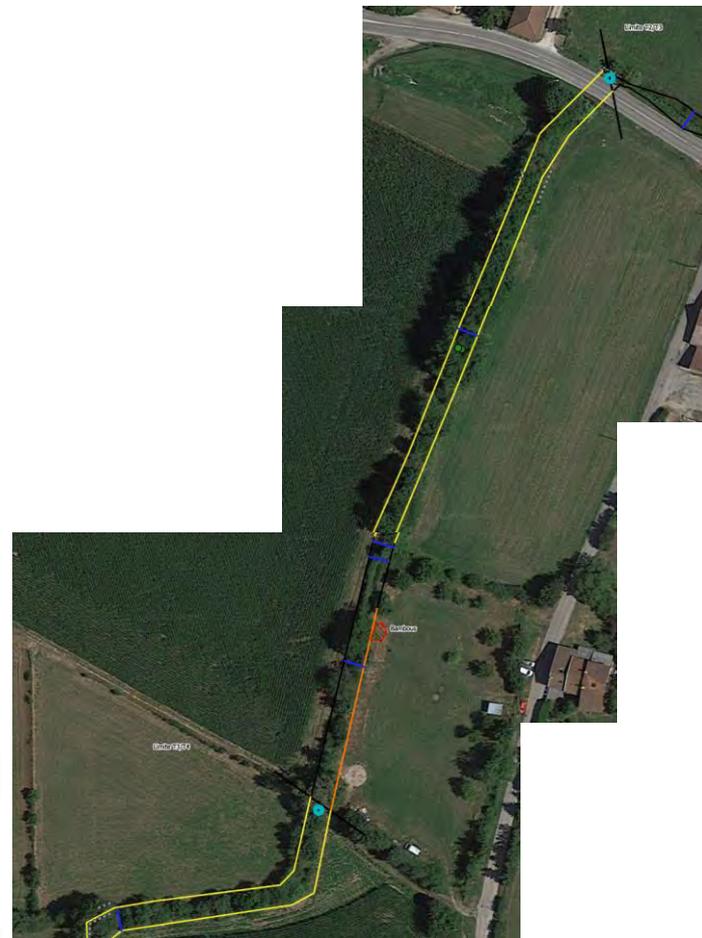
CHARAVOUX – TRONÇON N°3

- Fonctionnement hydromorphologique
 - Tracé rectiligne
 - Présence de seuils (ralentissement ponctuel des vitesses d'écoulement)
 - Faciès d'écoulement courants
- Ripisylve
 - Dense, diversifiée et stratifiée
- Présence d'un bassin de rétention d'eau pluviale en RD ;
- Tronçon à dynamique impactée par la présence de seuils.
- Hors zone d'influence : faciès et granulométrie intéressants.

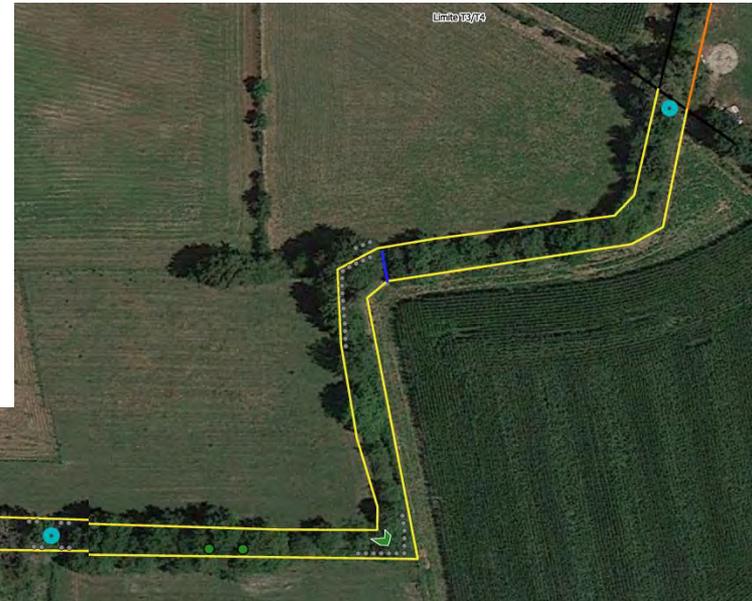
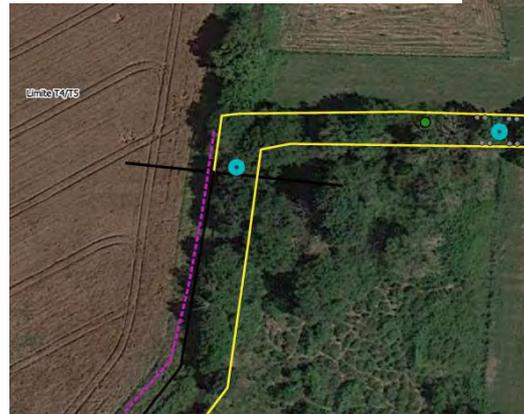
CHARAVOUX – TRONÇON N°4

- Fonctionnement hydromorphologique
 - 4 coudes à 90° (non sens hydraulique)
 - Lit encaissé et berges verticales
 - Dynamique active (alternance dépôt / érosion)
- Ripisylve
 - Dense, diversifiée et stratifiée
 - Quelques embâcles et bois morts
- Tronçon à dynamique active mais tracé peu naturel. Végétation nécessitant un entretien. La présence de seuils dégrade la qualité du milieu.

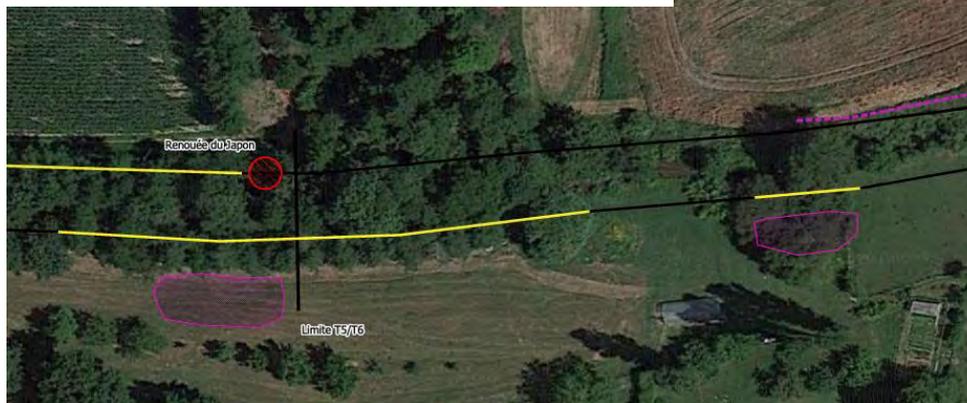
CHARAVOUX – TRONÇON N°5

- Fonctionnement hydromorphologique
 - Largeur du lit importante (réduit lame d'eau et la vitesse)
 - Lit encaissé notamment en rive droite
 - Faciès d'écoulement lents, colmatage du lit important
 - Présence d'abreuvoirs en rive droite et gauche
- Ripisylve
 - Absence de ligneux
 - Berge gauche basse et connectée à des milieux humides
- Tronçon à potentialité écologique intéressant en rive gauche.

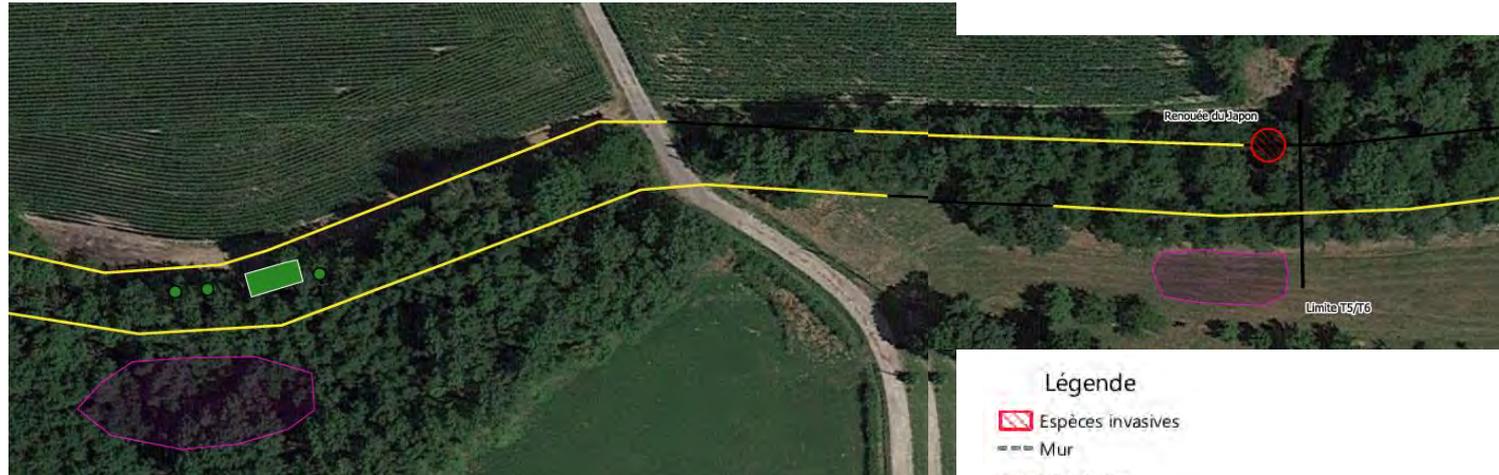
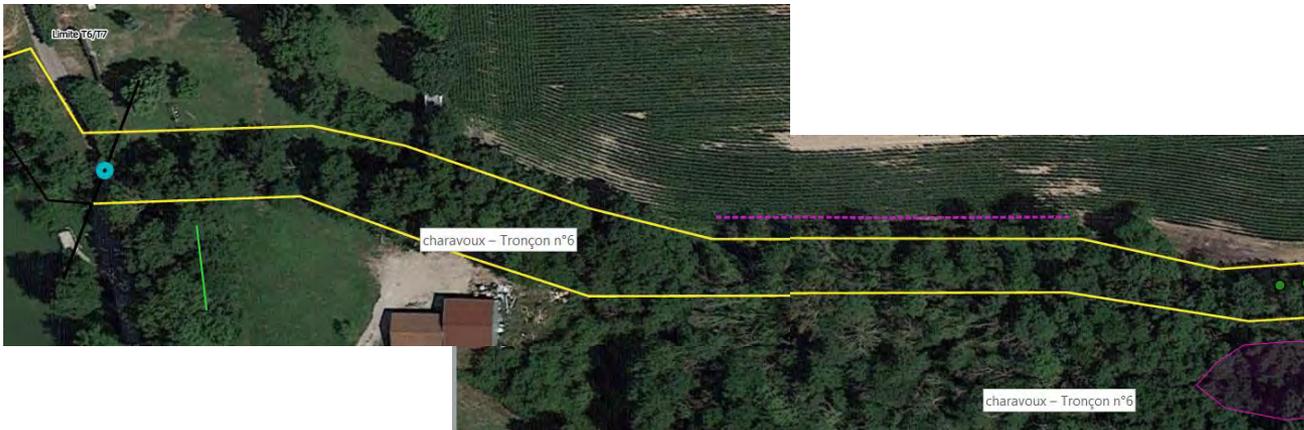
CHARAVOUX – TRONÇON N°6

- Fonctionnement hydromorphologique
 - Tracé rectiligne
 - Faciès d'écoulement lenticules, substrat vaseux
- Ripisylve
 - Mature, dense et continue
- Tronçon rectiligne sous l'influence du plan d'eau aval. Peu dynamique. Ripisylve vieillissante (présence d'embâcles).

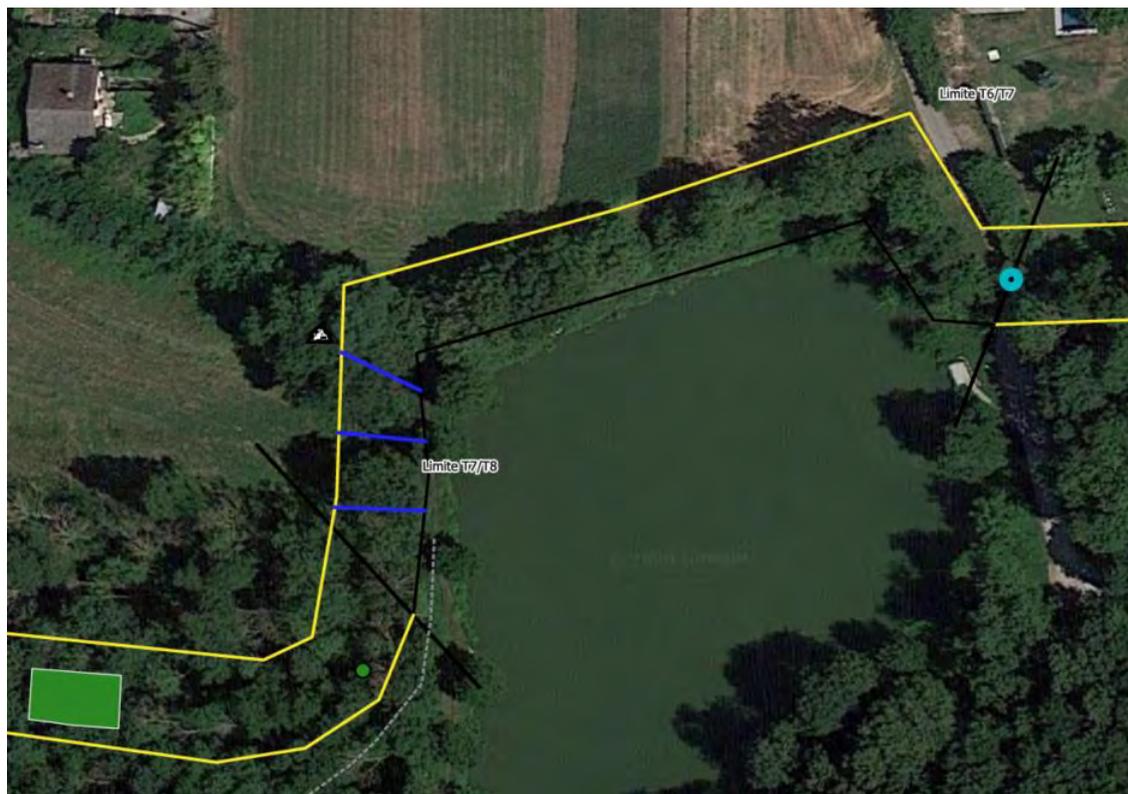
CHARAVOUX – TRONÇON N°7

- Fonctionnement hydromorphologique
 - Tronçon perché le long du plan d'eau – Chenal de contournement
 - Morphologie banalisée (« U »)
 - Faciès d'écoulement courant, granulométrie sablo-graveleuse
 - Stabilité du parement aval du bassin – RG du Charavoux ?
 - 3 seuils importants naturels en partie aval du tronçon
- Ripisylve
 - Continue en rive droite
 - Absente en rive gauche
- Partie aval constituée d'une succession d'affleurement rocheux et seuil naturel : continuité piscicole non assurée

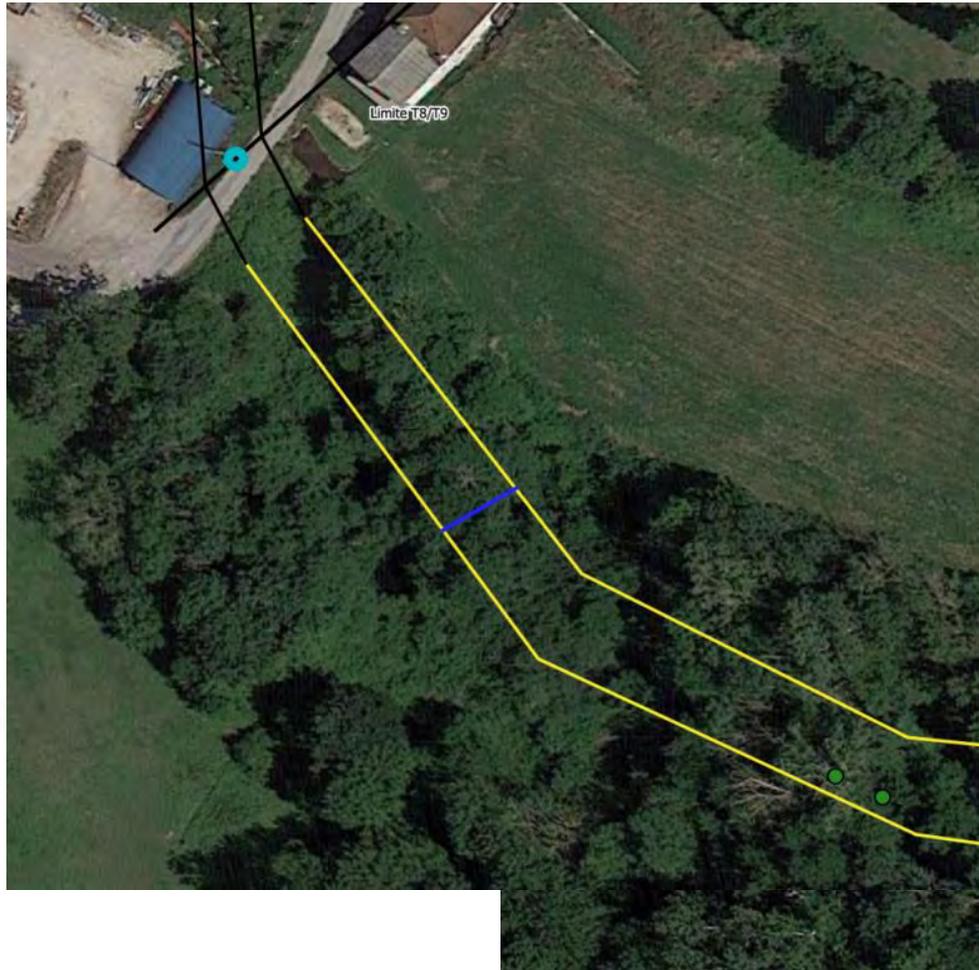
CHARAVOUX – TRONÇON N°8

- Fonctionnement hydromorphologique
 - Secteur boisé et préservé
 - Lit en multi-chenaux
- Ripisylve
 - Connectée au cours d'eau
 - Nombreux embâcles
- Tronçon préservé d'un point de vue morphologique, gestion forestière à prévoir

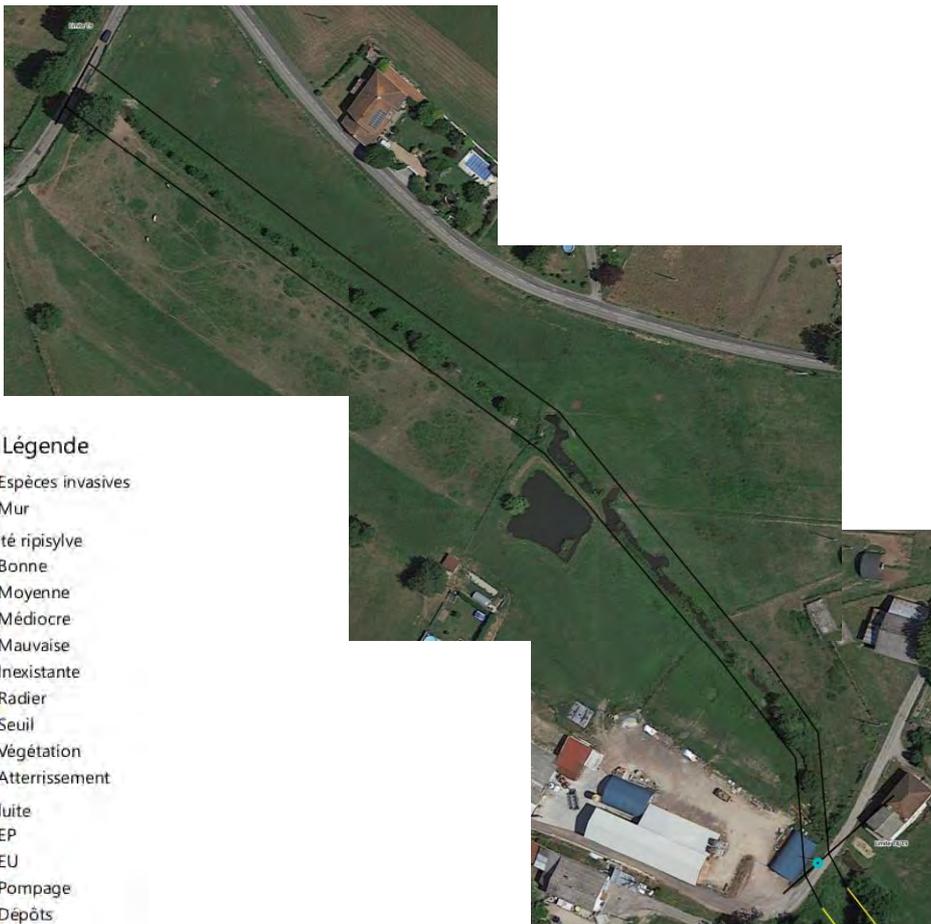
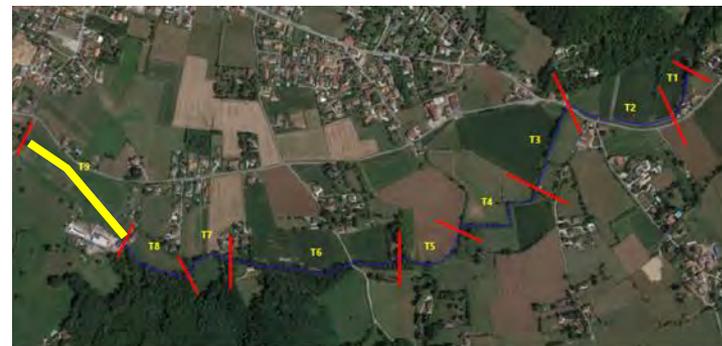
CHARAVOUX – TRONÇON N°9

- Fonctionnement hydromorphologique
 - Berges basses impactées par le piétinement des chevaux ;
 - Lit peu large – tracé rectiligne
 - Abreuvoir bétail (turbidité)
- Ripisylve
 - Absence totale (réchauffement des eaux)
 - Prairies en RG et RD
- Tronçon morphologiquement intéressant, limiter l'impact du pâturage et diversifier les habitats en berge.

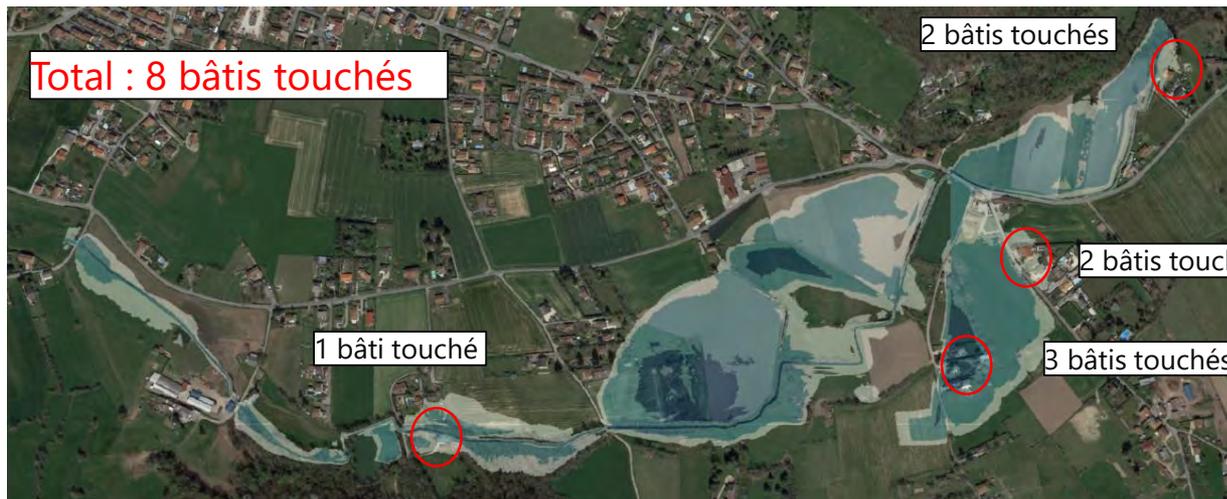
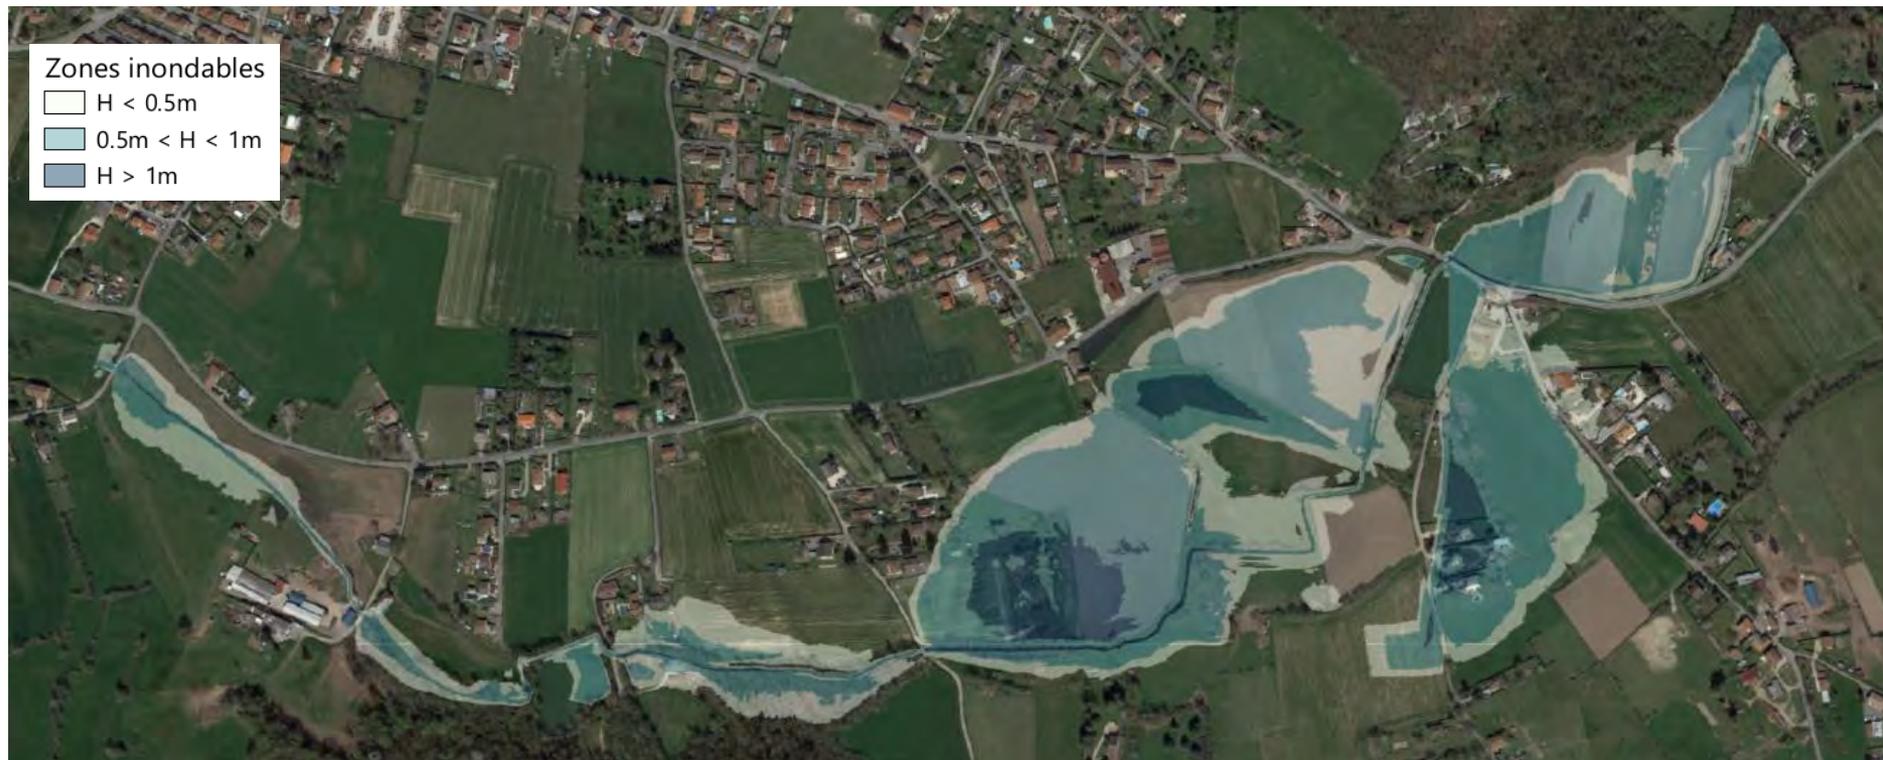
Q10

- Modélisation HEC-RAS 1D, régime permanent
- Capacité du lit faible (Q_2), capacité des OH= Q_{10}
- Quelques habitations le long de la RD53 susceptibles d'être inondées dès la Q_{10} .
