# Le diagnostic du bureau d'études

# AMBALON À SAVAS-MÉPIN ET MOIDIEU-DETOURBE

# AMBALON

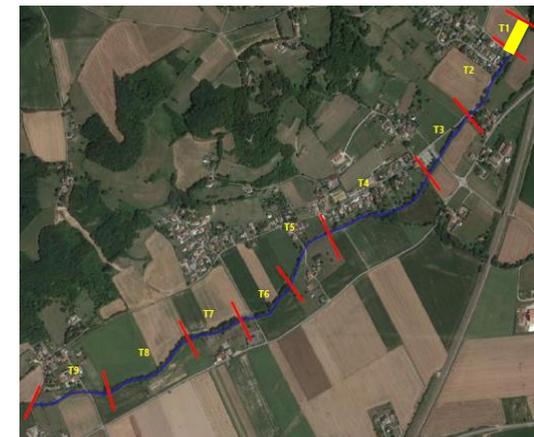
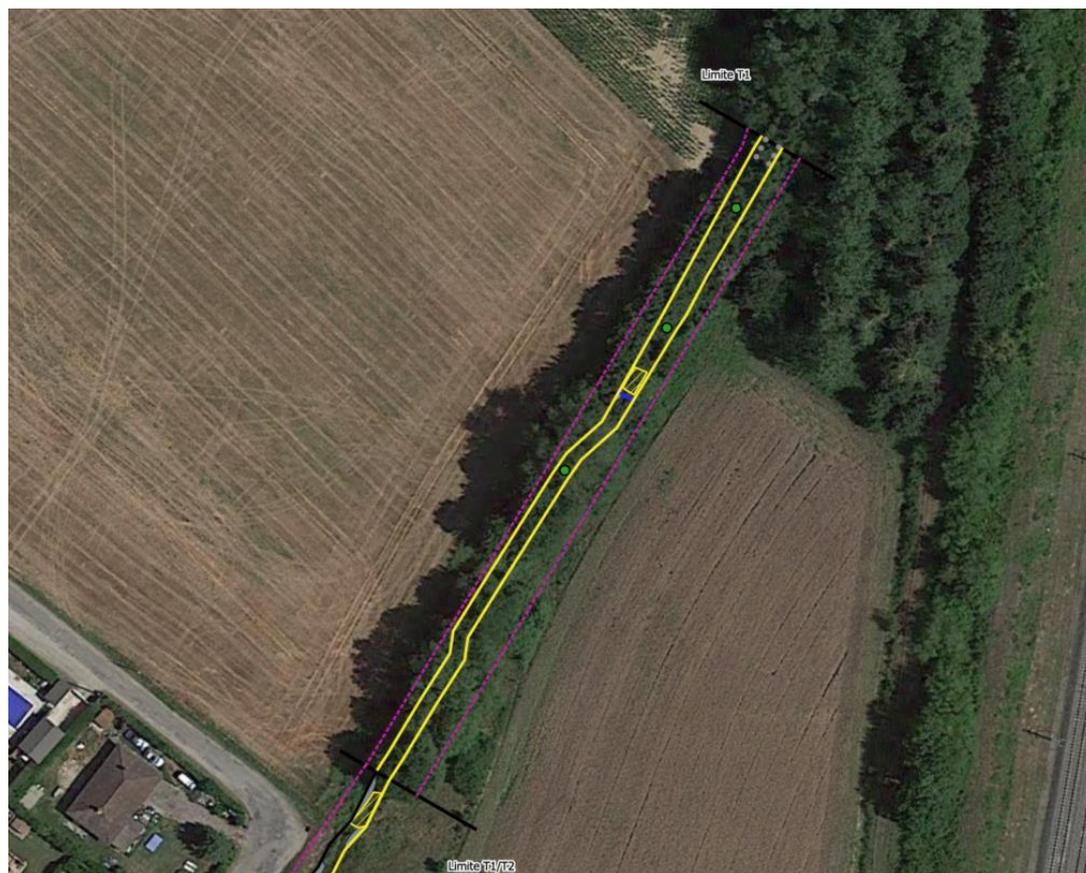
# AMBALON – TRONÇON N°1

- Granulométrie variée (substrat diversifié)
- Largeur moyenne : 2-3m
- Bonne diversité des écoulements
- Présence de digue en remblai en RG & RD
- Présence d'embâcles (branches)

- Continue et stratifiée
- Diversifiée (aulne, érable, noyer)
- Berges quasi verticales

➔ Tronçon plutôt naturel, malgré protections ponctuelles enrochements, merlons en rive

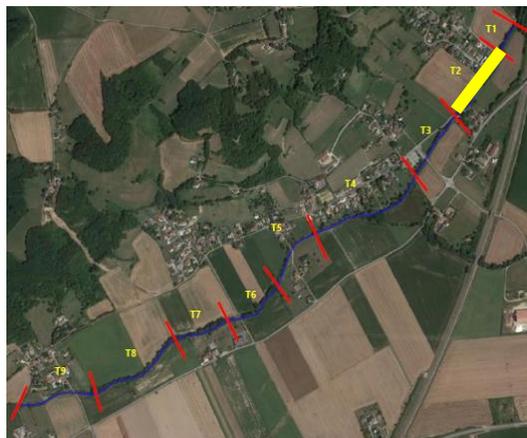
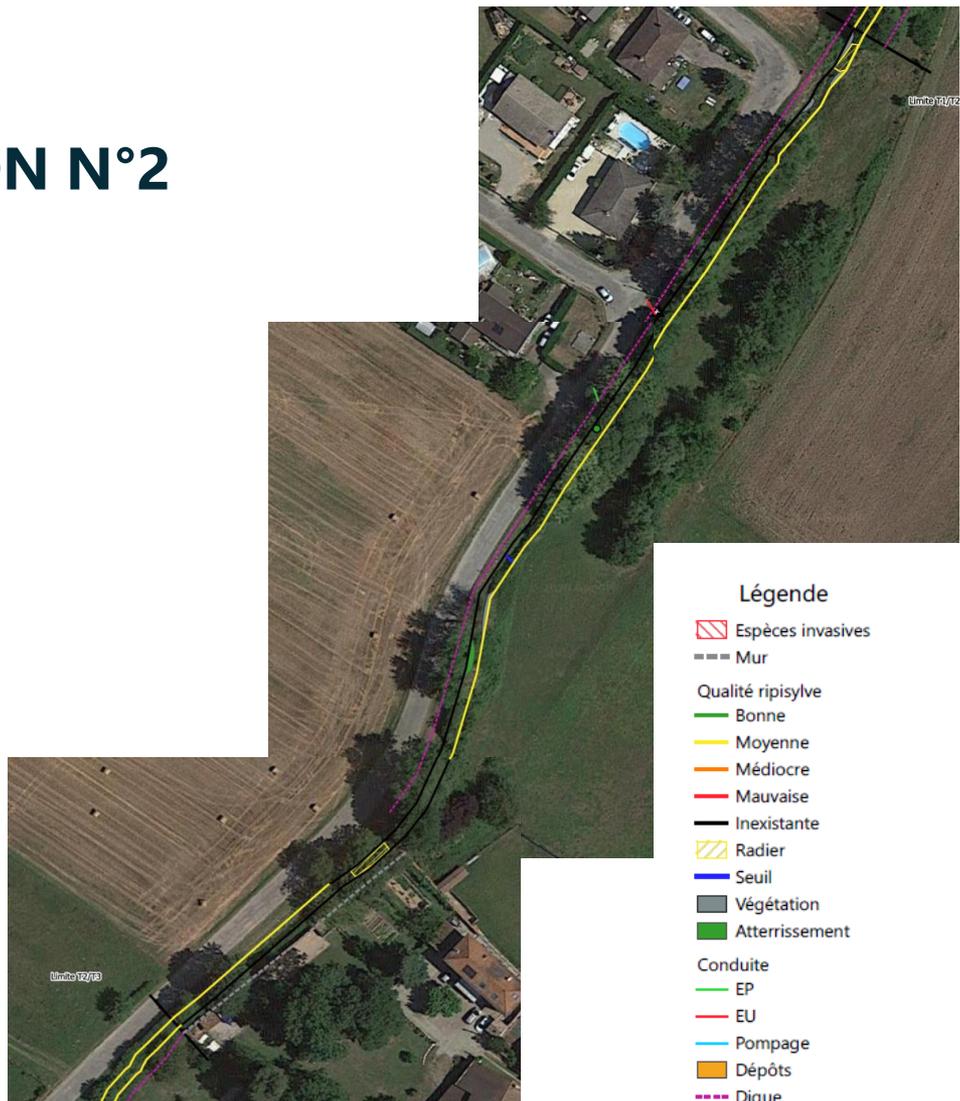
# AMBALON – TRONÇON N°2

- Tronçon rectiligne
- Végétation dans le lit
- Granulométrie et diversité des écoulement réduites (pas de fines, écoulement courant)
- Présence de digues en remblai en RD

- Absente en rive droite
- Dense et diversifiée en rive gauche
- Réseaux en rive droite (eaux pluviales)

## ■ Tronçon dégradé, qualité morfo-écologique faible

## ■ Présence d'un muret privé riverain en RG et route communale en RD

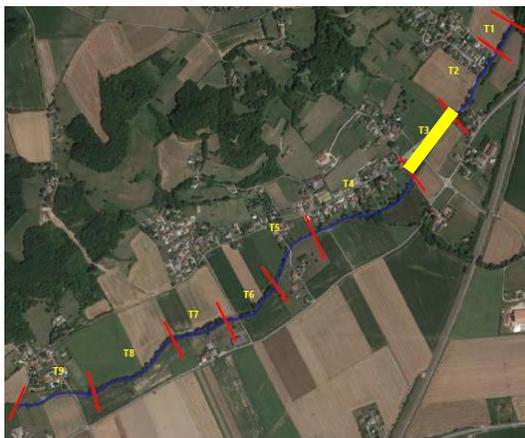
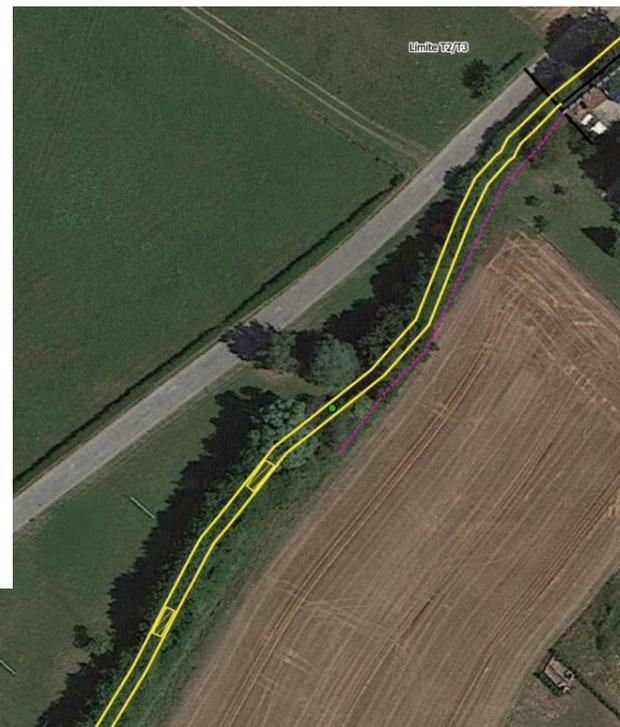
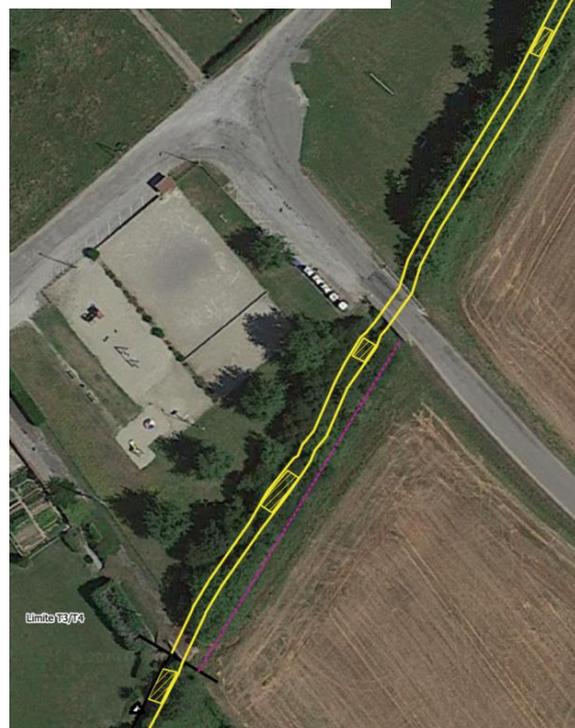
# AMBALON – TRONÇON N°3

- **Fonctionnement hydromorphologique**
  - Tronçon rectiligne – Merlon en RG, stade en RD
  - Granulométrie et diversité des écoulement réduites (pas de fines, écoulement courant)
  - Largeur moyenne : 3m
- **Ripisylve**
  - Mince et peu diversifiée
  - Peu adaptée – plantation de peuplier et de joncs
- **Tronçon peu dynamique, qualité morfo-écologique faible**

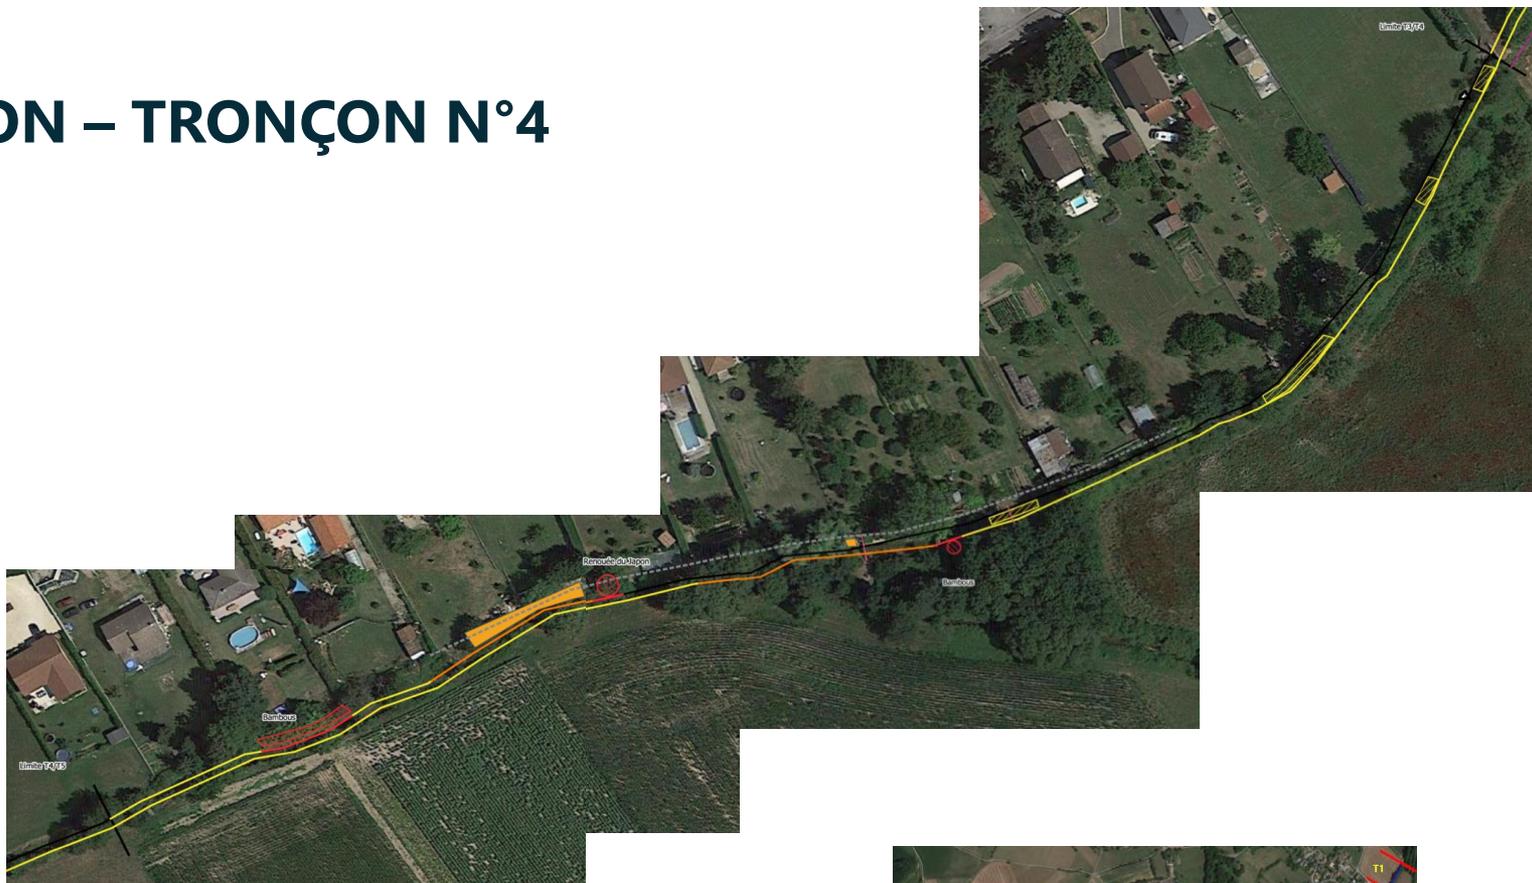
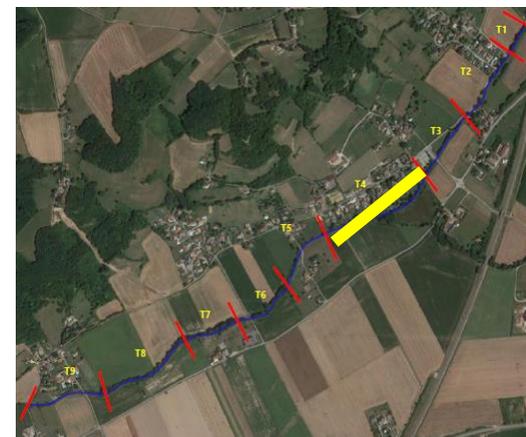
# AMBALON – TRONÇON N°4

- Recalibrage - Présence de murets privés riverains en RD
- Granulométrie peu diversifiée et faciès d'écoulement courant
- Largeur moyenne : 1.5 à 2m

- Rive droite : quasi absente (murets)
- Rive gauche : clairsemée voir absente
- Espèces invasives (Renouées, bambous)
- Zone de dépôt

## ■ Tronçon recalibré à ripisylve quasi absente

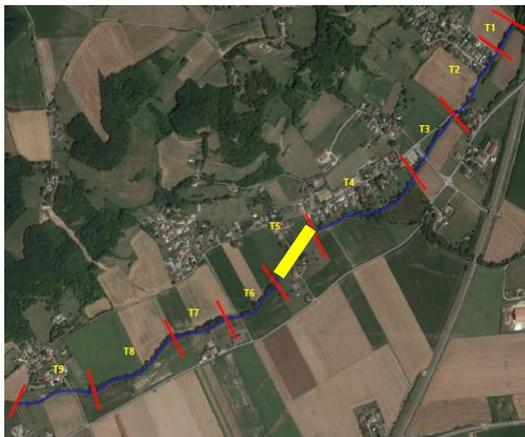
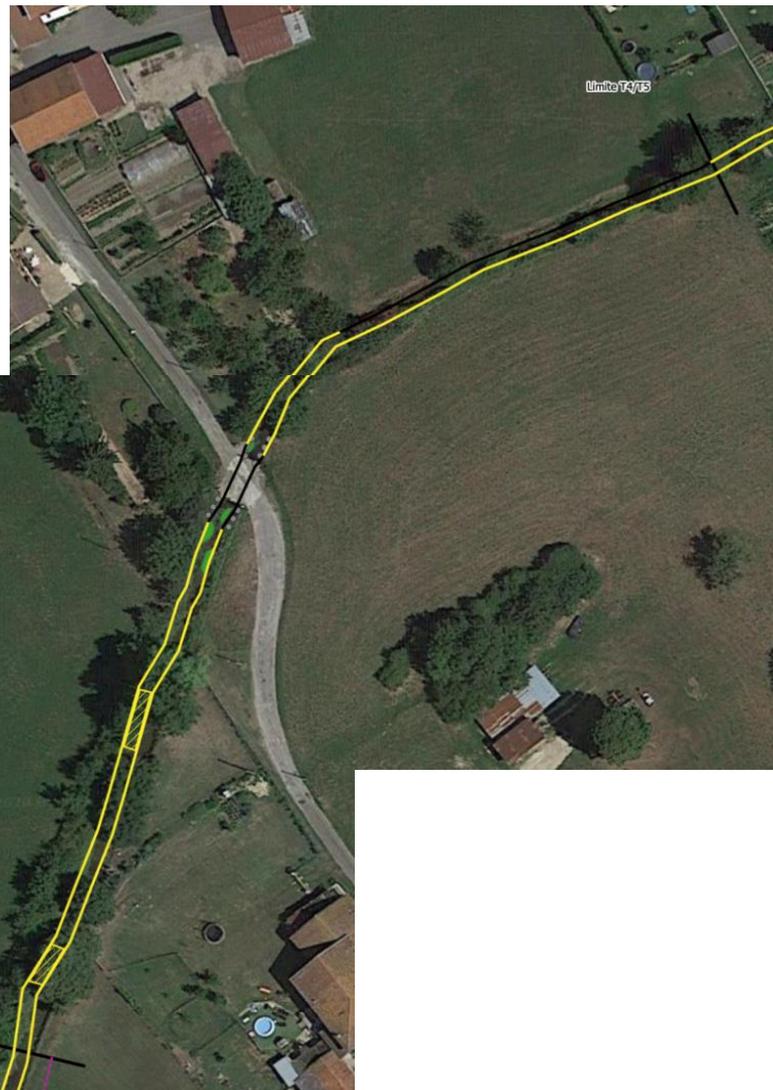
# AMBALON – TRONÇON N°5

- Fonctionnement hydromorphologique
  - Largeur plus importante : 3 à 4m
  - Granulométrie peu diversifiée
  - Faciès d'écoulement variés
  - Plage sédimentaire par SIRRA en aval du pont
- Ripisylve
  - Rive droite : absente partie amont, dense en aval
  - Rive gauche : discontinue voir absente
- Tronçon peu actif, de qualité morpo dynamique faible

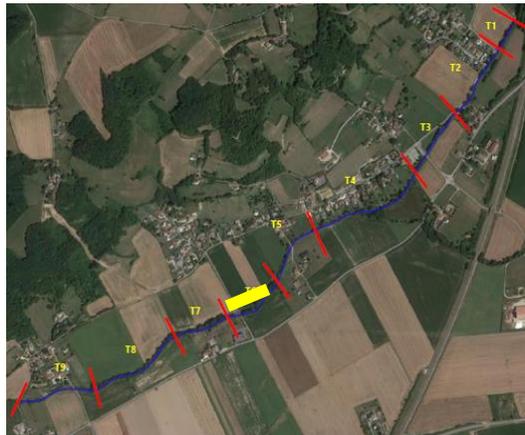
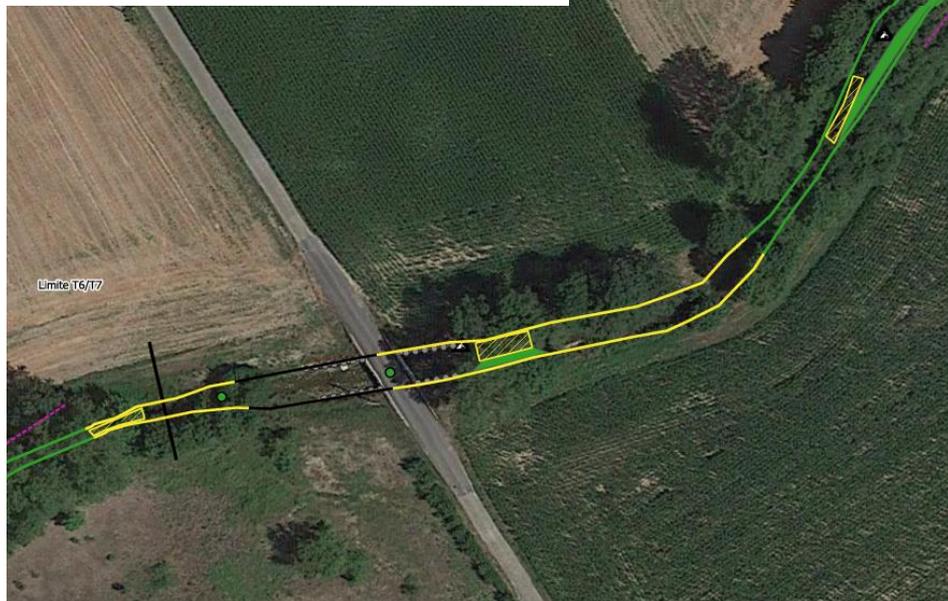
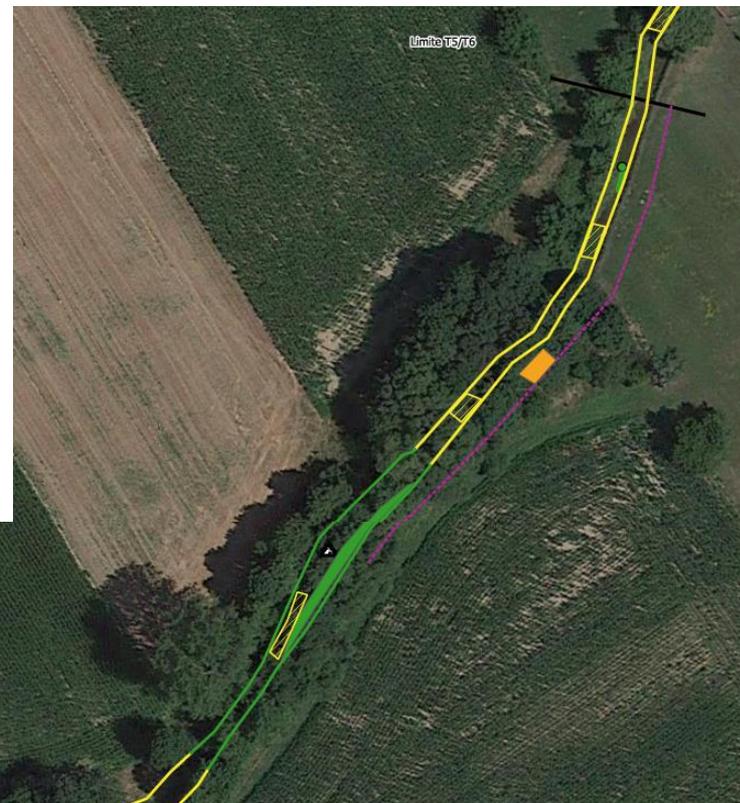
# AMBALON – TRONÇON N°6

- Secteur boisé et préservé
- Granulométrie peu diversifiée
- Faciès d'écoulement variés
- Présence d'atterrissements
- Présence de digues en rive gauche

- Variée, continue et stratifiée
- Bois morts, sous cavage des berges

## ■ Tronçon à dynamique fluvial active, morphologie préservée, végétation connectée et bonne qualité des habitats

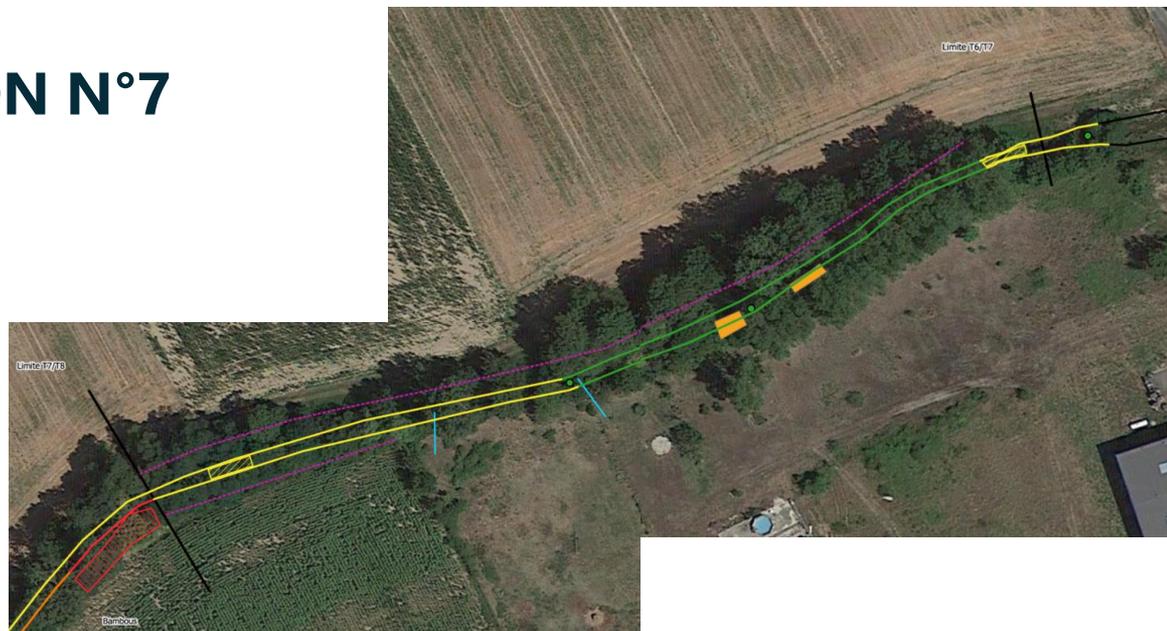
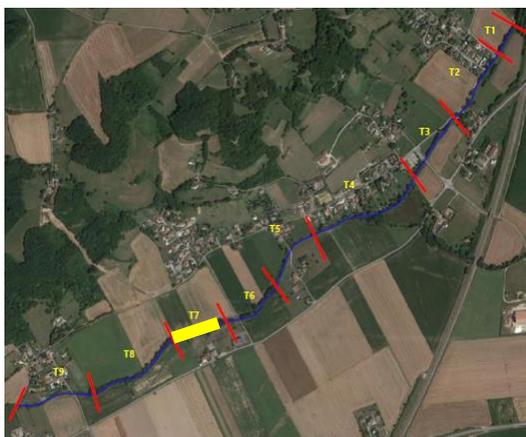
# AMBALON – TRONÇON N°7

- Granulométrie : vase & galets
- Faciès d'écoulement courant
- Merlons en RD sur l'ensemble du linéaire et RG sur la partie aval

- Continue, diversifiée et stratifiée en rive gauche
- Absente en rive droite

## ■ Tronçon moins actif due à la diminution de pente

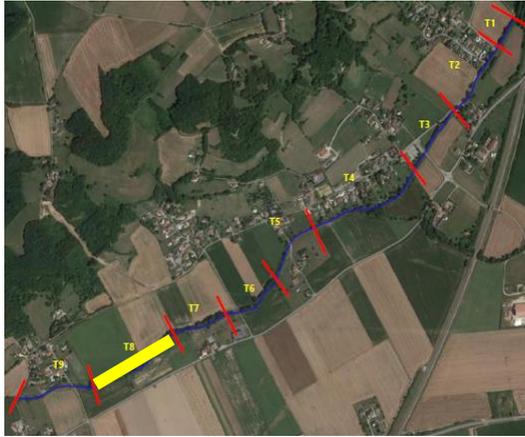
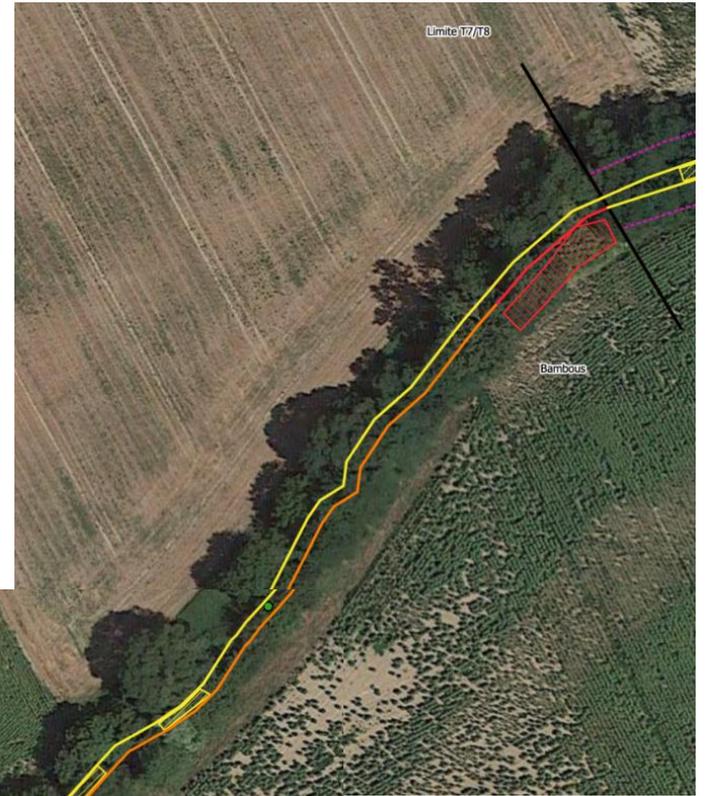
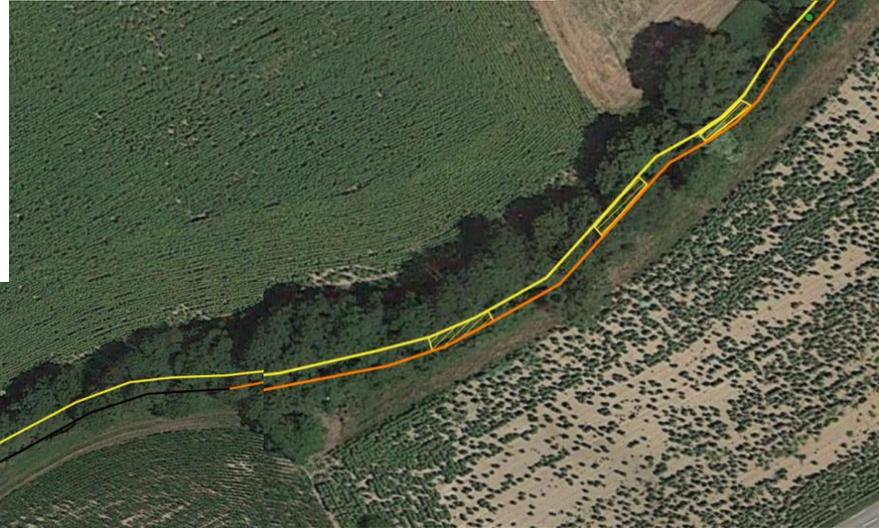
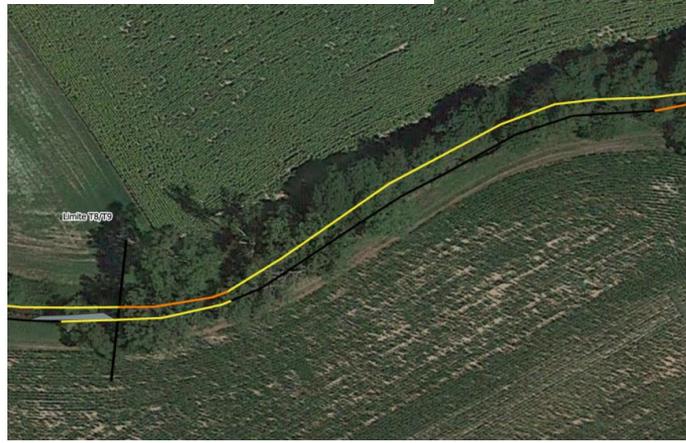
# AMBALON – TRONÇON N°8

- Légère sinuosité
- Écoulement trouble
- Bonne diversité des écoulements
- Berges hautes (pas de connectivité latérale)

- Clairsemée, discontinue et non stratifié
- Espèces invasives (Bambous)

## ■ Tronçon de qualité morpho-écologique intéressante

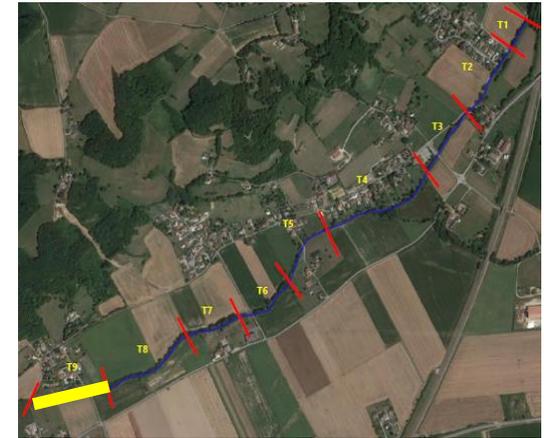
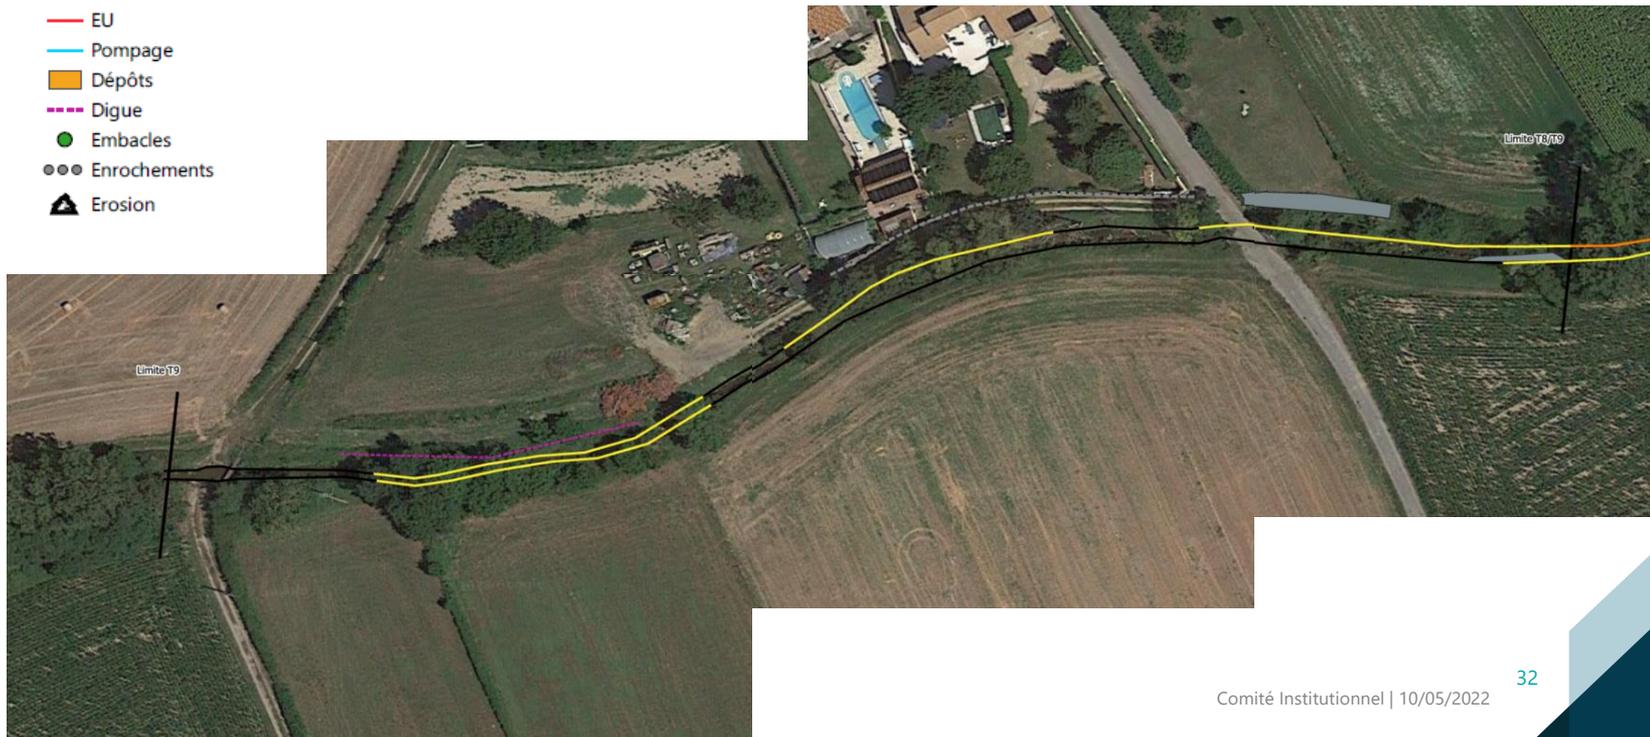
# AMBALON – TRONÇON N°9

- Fonctionnement hydromorphologique
  - Largeur du lit rétrécie : Env. 2m => accélère les vitesses
  - Ecoulement trouble (vase)
  - Faible diversité des écoulements
  - Présence d'une digue en remblai en rive droite en partie aval
  - Présence de mur béton riverain en rive droite
- Ripisylve
  - Absente sur la quasi-totalité du tronçon (absence d'ombrage)
- Morphologie homogène, milieux banalisés et dégradés
