Préservation, restauration et entretien des milieux naturels, aquatiques et rivulaires

Gérer l'équilibre sédimentaire, le profil en long et restaurer la continuité biologique et les habitats

RESTAURATION HYDROMORPHOLOGIQUE ET ÉCOLOGIQUE

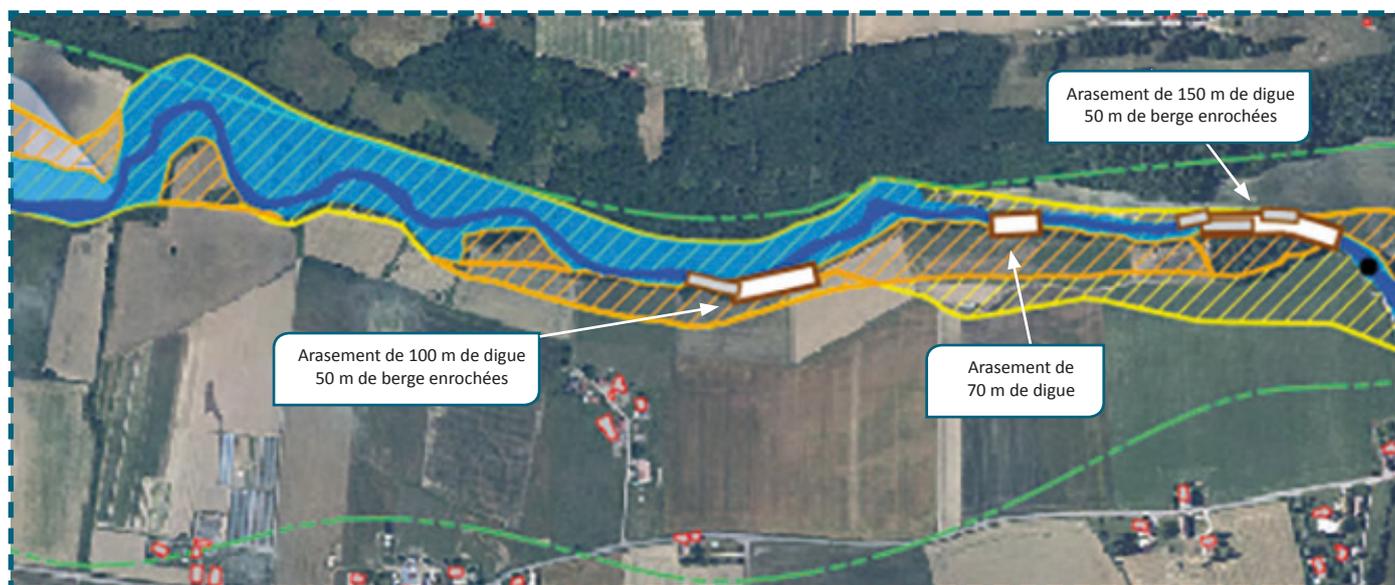
- 150 m de digue dont 50 m en de berges enrochées en rive droite et gauche ;
- 70 m de digue en rive droite ;
- 100 m de digue dont 50 m de berges enrochées en rive droite ;

Etant donné la puissance spécifique importante du cours d'eau, un simple retalutage des berges remplacera les protections existantes. Cette opération s'accompagnera d'une démarche foncière propre à la restauration de l'espace de mobilité (cf. B1-1)

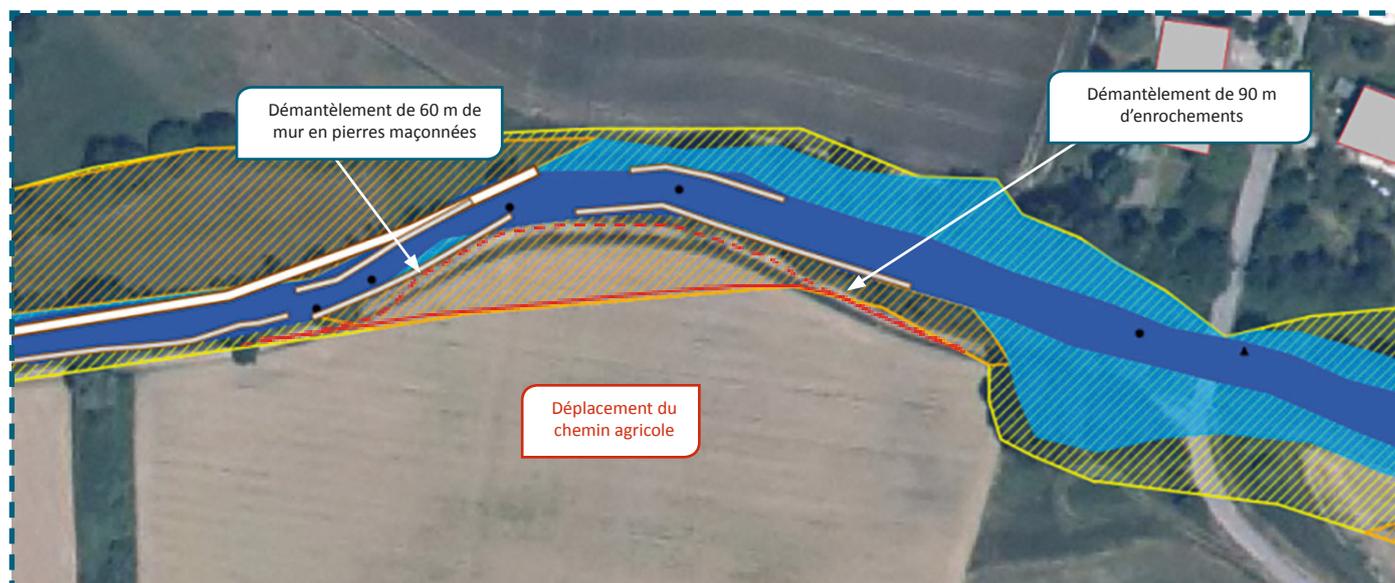
Les travaux consistent donc à retirer 90 m d'enrochements et 60 de mur en pierres maçonnées, présents en rive gauche.

Etant donné les puissances spécifiques modérées du cours d'eau, un simple retalutage des berges remplacera les protections existantes. Cette opération s'accompagnera d'une démarche foncière propre à la restauration de l'espace de mobilité (cf. B1-1) situé en rive gauche et identifié comme espace de bon fonctionnement à restaurer.

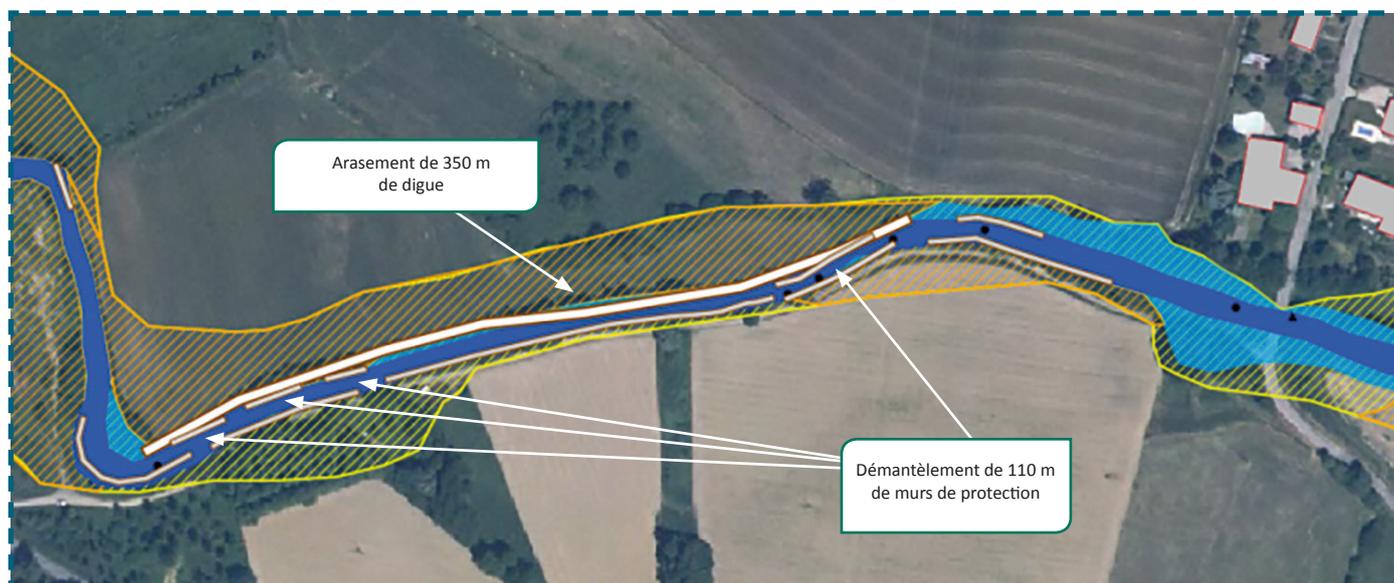
Etant donné les puissances spécifiques modérées du cours d'eau, un simple retalutage des berges remplacera les protections existantes.

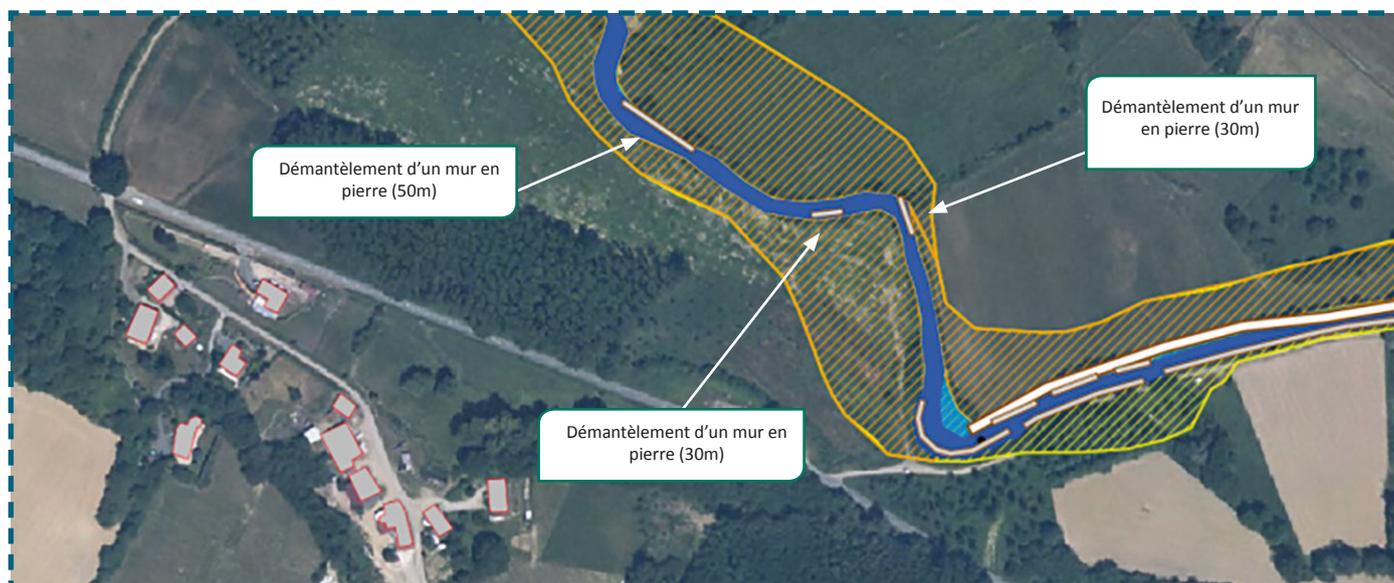
- 80 m de mur en pierre en rive droite en aval ;
- 30 de mur en pierre en rive gauche en amont ;
- 30 m de mur en pierre en rive droite en amont ;

Etant donné les puissances spécifiques modérées du cours d'eau, un simple retalutage des berges remplacera les protections existantes. Cette opération s'accompagnera d'une démarche foncière propre à la restauration de l'espace de mobilité (cf. B1-1)

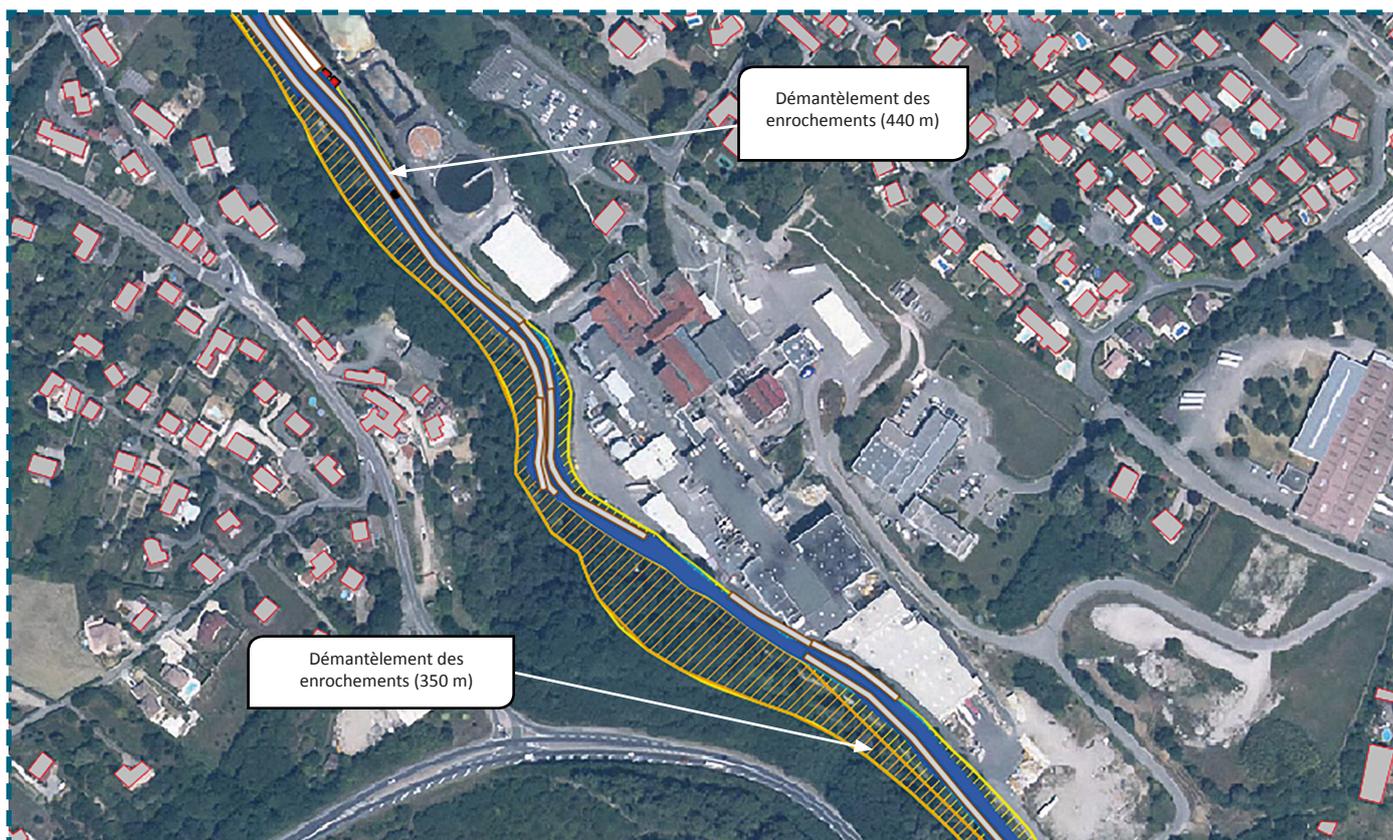
B-2-1-9

- 9 bis : d'améliorer la capacité d'accueil du milieu par la création d'épis, de banquettes, de caches piscicoles (travaux de type R1) sur un linéaire de 500m (pont Intermarché limite amont)
- 9 : et à plus long terme, de supprimer les protections de rive gauche, du fait des faibles enjeux présents, sur 2 linéaires distincts afin restaurer la mobilité du lit et de permettre une amélioration progressive de la connectivité latérale et de la qualité des habitats (faciès d'écoulement, substrat) : 960 m d'enrochements en rive gauche.

Etant donné les puissances spécifiques importantes du cours d'eau, un simple retalutage des berges en pente douce remplacera les protections existantes. Cette opération s'accompagnera d'une démarche foncière propre à la restauration de l'espace de mobilité (cf. volet C). Par ailleurs, du fait du bon état des protections de berge et la qualité existante des habitats, cette opération ne sera pas prioritaire.

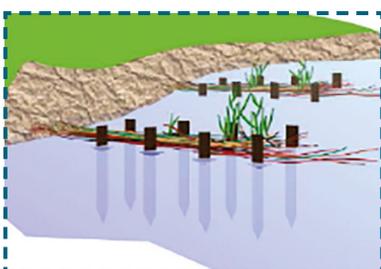
Epis ancrés en génie végétal

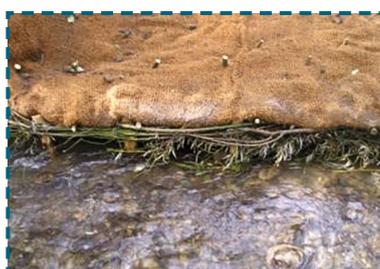
Sous-berges en génie végétal

L'objectif est ici de valoriser les capacités d'accueil du milieu par la création d'épis de diversification et de banquettes alternées qui permettront d'assurer une variabilité des conditions d'écoulement plus diversifiées. Par ailleurs, afin d'améliorer l'attractivité intrinsèque du milieu, des caches piscicoles pourront également être installées (amas de blocs, sous-berges) afin de garantir des zones de repos aux espèces piscicoles.

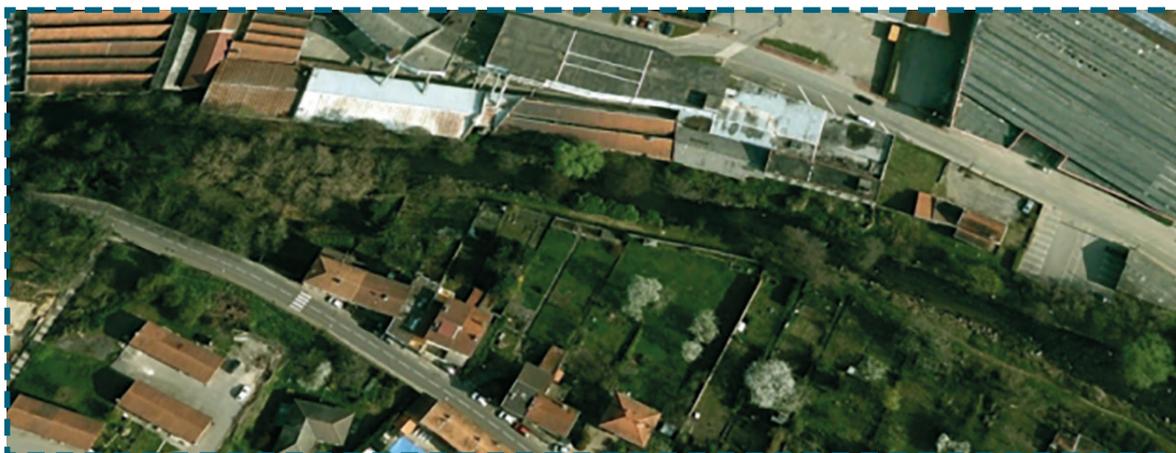
Linéaire de la Gère
au droit de l'ancienne
Usine de Bocoton

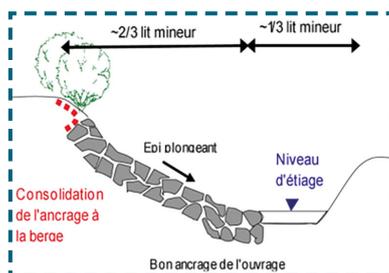
Epis ancrés en génie minéral

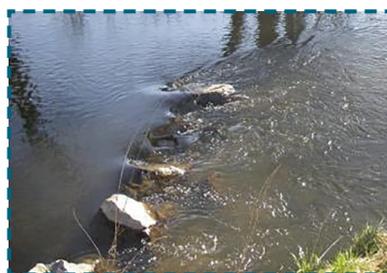
Amas de blocs en berge

Ces caches correspondront à la mise en place d'amas de blocs disposés à une fréquence d'une dizaine de mètres le long du linéaire de restauration. Les aménagements viendront en complément des travaux de diversification qui ont été réalisés par l'Association de pêche Gère-Rhône (APGR). Étant donné les enjeux présents, les aménagements devront être conçus de manière à ne pas aggraver les incidences hydrauliques.

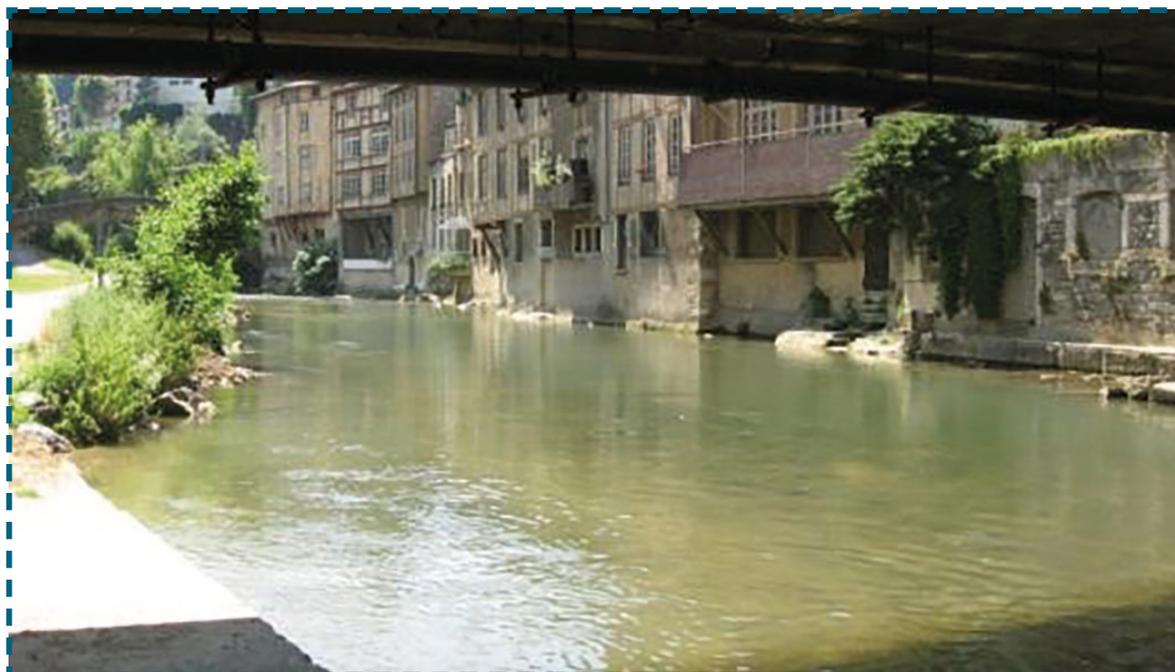
La Gère dans la traversée de Vienne

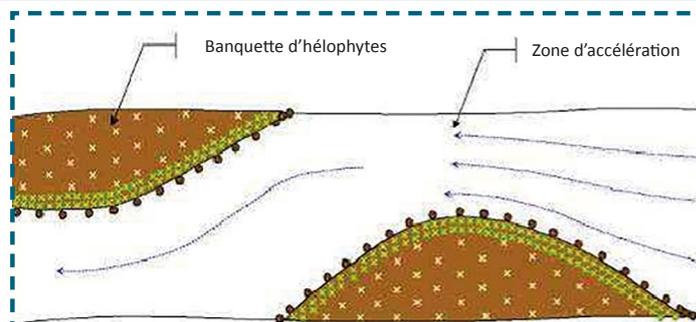
Schéma de principe des banquettes

- sur les 210 m amont, le contexte urbain et les capacités plein bord importantes du lit privilégient une restauration de type R1, consistant à la mise en place de banquettes alternées, assurant la création d'un lité d'étiage et une plus grande diversité des écoulements. des zones de respiration seront également laissées, afin de permettre au cours d'eau de s'ajuster du fait de sa puissance spécifique élevée
- Sur les 140 m en aval, la pression sur les berges étant moindres (cultures, pâturage), nous proposons de mobiliser une bande de 4 m de chaque côté du cours d'eau afin de permettre une retalutage des berges en pente douce et une revégétalisation. La puissance importante du cours d'eau et la présence d'apports solides devraient ensuite permettre un réajustement après le passage de plusieurs crues morphogènes.

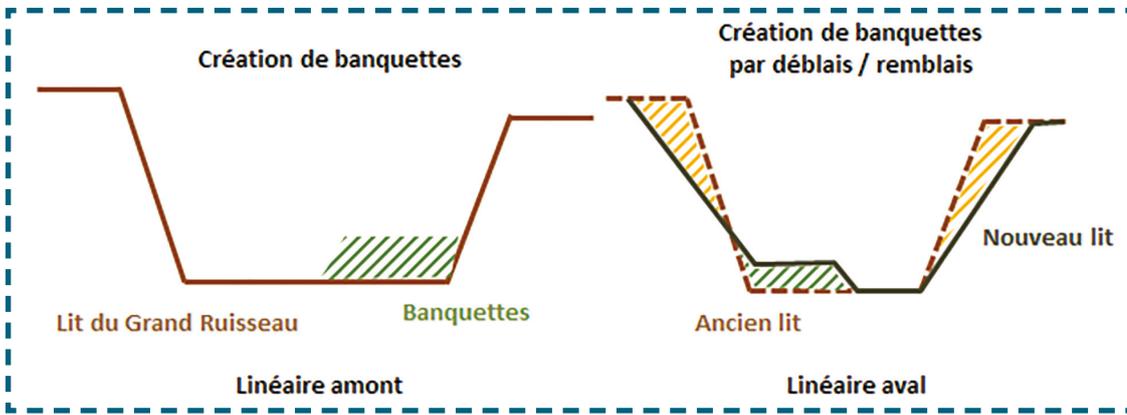
Illustrations des aménagements des sections hydrauliques du Grand Ruisseau

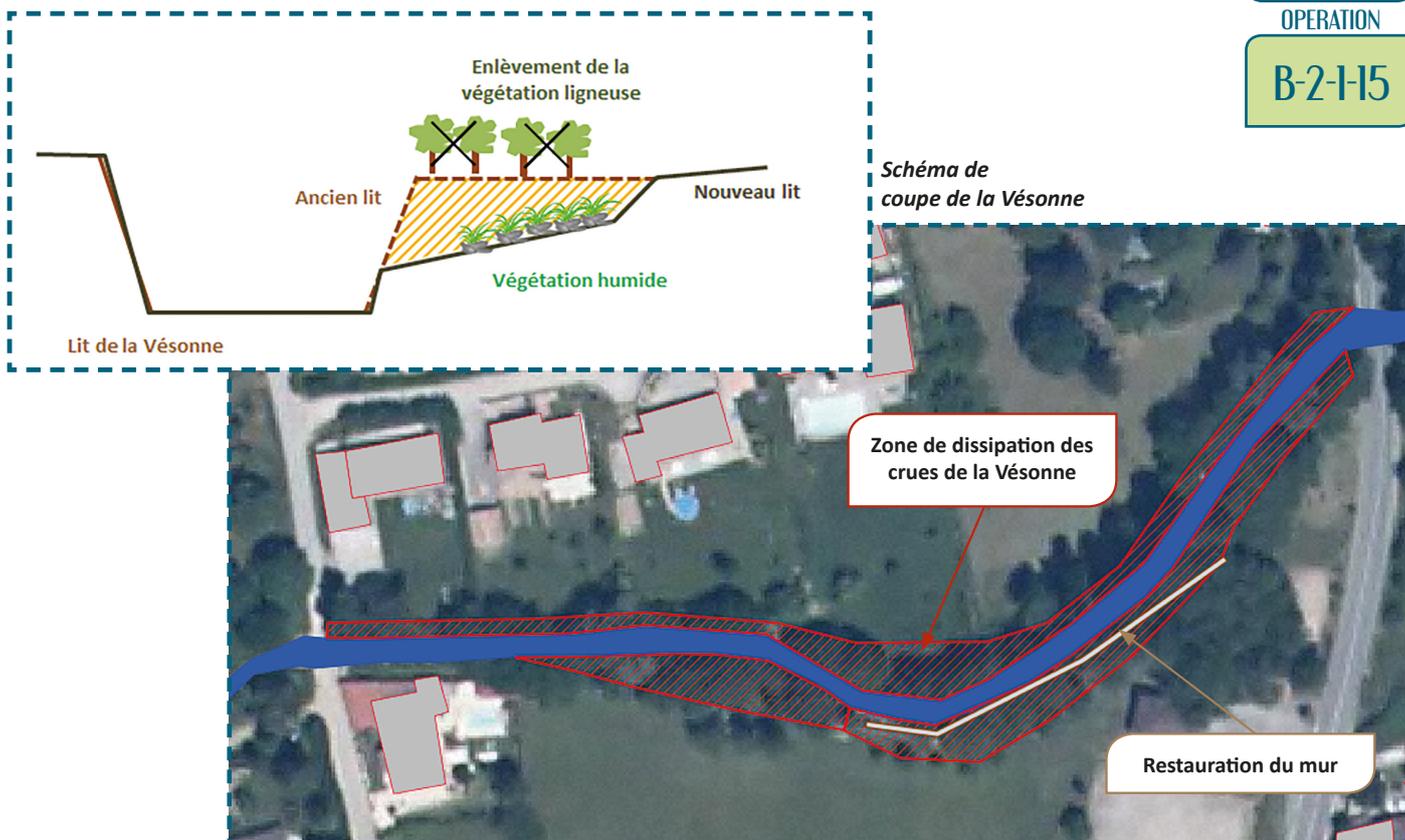
B-2-1-15

L'objectif est de restaurer localement la morphologie du lit de la Vésonne afin d'assurer un profil d'équilibre du cours d'eau et un écrêtement des crues dans le lit moyen, permettant par ailleurs une meilleure connectivité avec la zone humide. Pour ce faire nous proposons d'élargir le lit moyen du cours d'eau en rive droite sur les 125 m amont puis en rive gauche sur les 95 m en aval, afin de doubler la largeur plein bord du cours d'eau et ainsi permettre une meilleure dissipation de l'énergie lors des crues. La largeur plein bord du cours d'eau passera alors à près de 8,0 m et sera aménagée avec un lit d'étiage et de la végétation humide non ligneuse (hélrophyte, carex, roselière, etc.) sur les parties surélevées. une partie de la végétation ligneuse présente devra être abattues afin de permettre une mobilisation des matériaux dans le lit moyen lors des crues et ainsi assurer la dissipation de l'énergie. Un espace de près de 2100m² sera également réservé au cours d'eau pour la dissipation des crues. Les singularités présentes sur les cours d'eau (rejet EP, passerelle) devront également être prises en compte dans le cadre du réaménagement.

Un projet de restauration et de déplacement du mur en pierres maçonnées et la création d'un chemin en haut du lit plein bord pourront également pris en compte afin de permettre une valorisation du site.

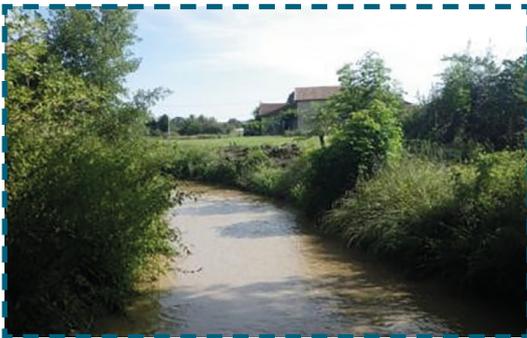
L'Ambalon à l'aval de la maison Roche présentant un lit homogène

Sur ce secteur, l'Ambalon a été historiquement recalibré et rectifié. Ces travaux ont entraîné un effet de banalisation des écoulements conduisant ainsi à une dégradation de la qualité des habitats aquatiques.

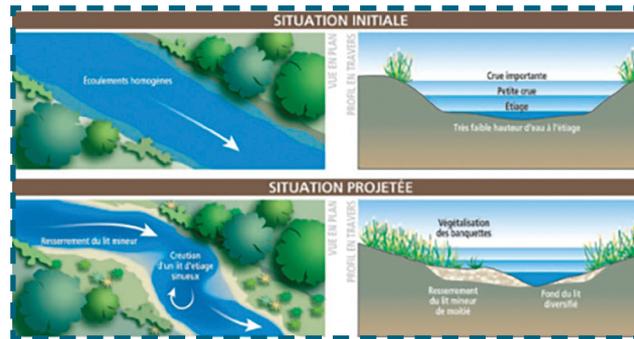
Schéma de principe des retalutage de berges

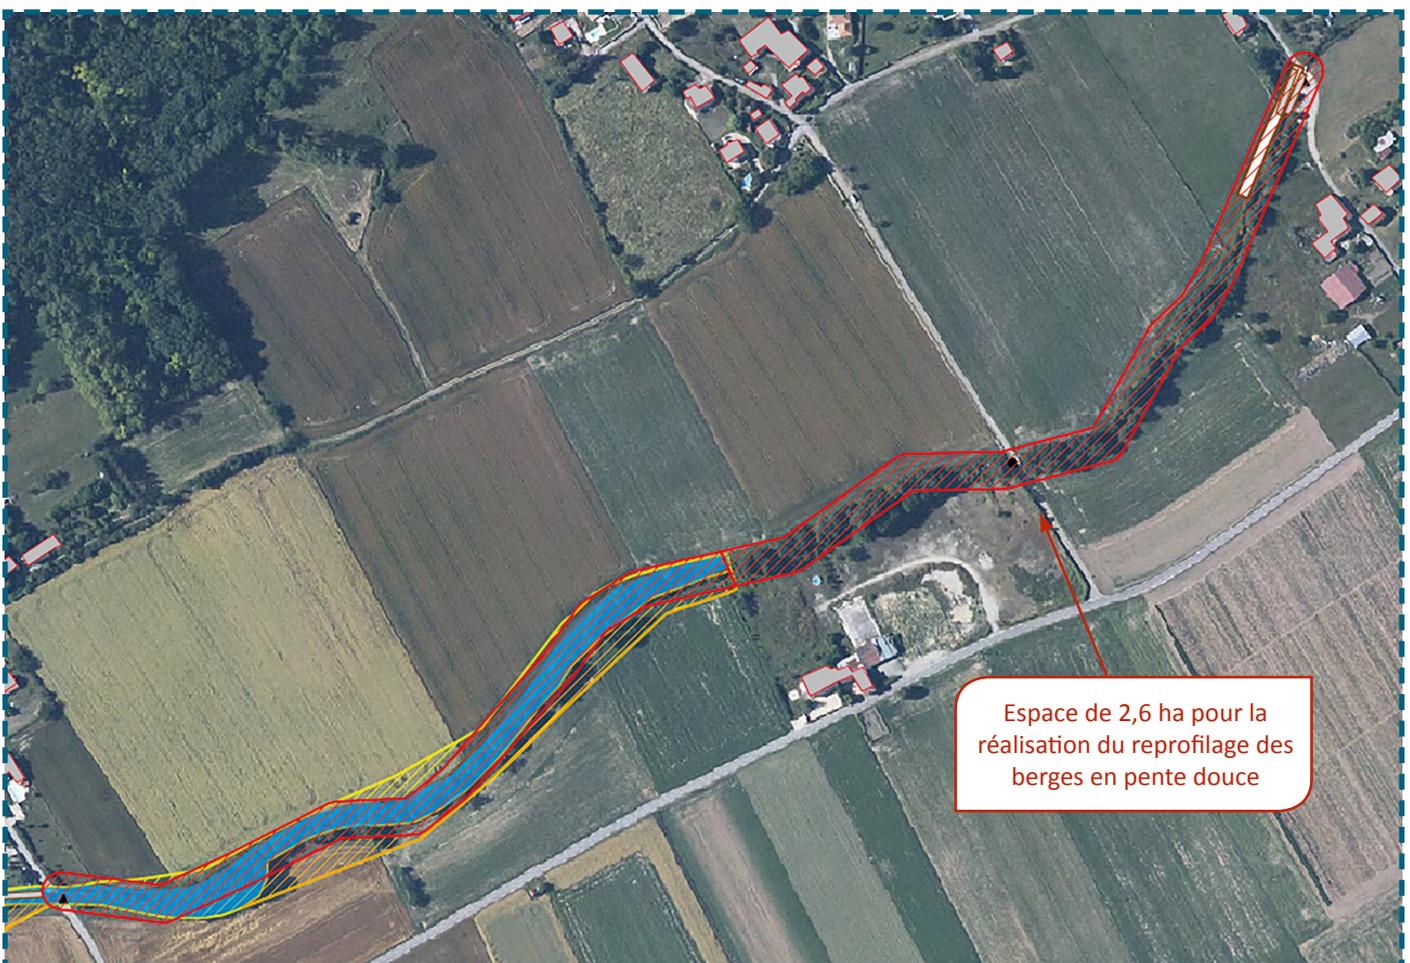
Espace de 2,6 ha pour la réalisation du reprofilage des berges en pente douce

Afin d'assurer, un retour efficace de la dynamique fonctionnelle du cours d'eau, un espace de 2,6 ha sera réservé au cours d'eau, correspondant à des bandes de 8,0 m de part et d'autre du lit actuel. Pour la partie aval du secteur la démarche foncière pourra se faire dans le cadre de la fiche B1-1 sur les EABF, et devra être complétée par une démarche sur la partie amont (1,3 ha).

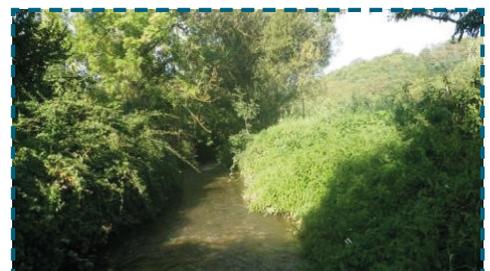
L'Ambalon à Fonteneau

L'objectif est ici de supprimer la digue existante sur 140 m de linéaire en rive gauche afin restaurer la mobilité du lit et de permettre une amélioration progressive de la connectivité latérale, actuellement fortement dégradée, et de valoriser la qualité des habitats par un retour progressif d'une diversité des faciès d'écoulement et des substrats. Etant donné la puissance spécifique modérée du cours d'eau, un retalutage des berges accompagné de la mise en place de végétation pour stabiliser les nouvelles berges remplacera les protections existantes. Cette opération s'accompagnera d'une démarche foncière propre à la restauration de l'espace de mobilité (cf. B1-1)

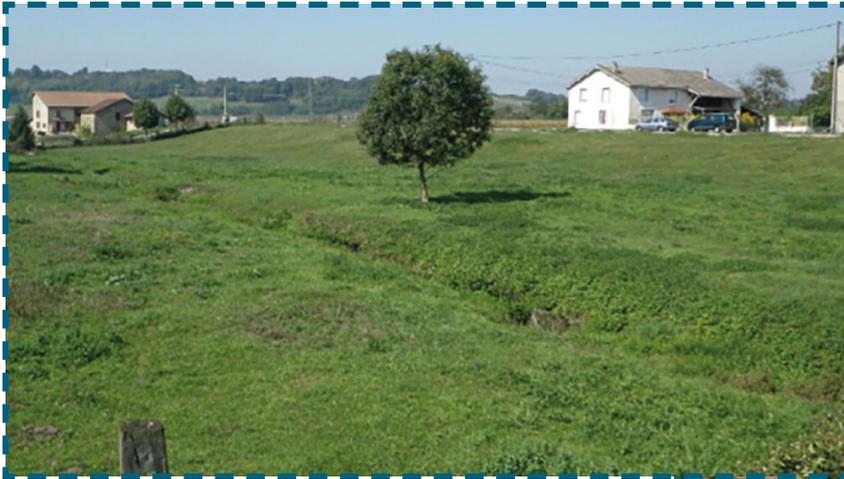
Charavoux

L'objectif est ici de restaurer une morphologie plus naturelle du cours d'eau en favorisant un retour de faciès d'écoulements plus diversifiés, de caches piscicoles fonctionnelles et d'une meilleure connectivité latérale. Etant donné les faibles puissances du cours d'eau, il est nécessaire de prévoir une restauration importante passant par un reméandrage du lit dans la zone humide. Pour cela, nous prévoyons l'utilisation d'une bande 15 m de part et d'autre du cours d'eau (1,70 ha) avec un indice de sinuosité de 1,15 pour un plein bord de 6 -7 m intégrant un lit d'étiage. Le reméandrage devra s'associer à une démarche foncière (conventionnement) sur le fond de vallée. Les méandres seront déblayés à partir du lit initial et ce dernier sera remblayé. Des plantations de végétation aquatiques (hélrophytes, carex, etc.) pourront être plantés sur une largeur de 2-3m des berges talutés en pente douce (2V/3H).

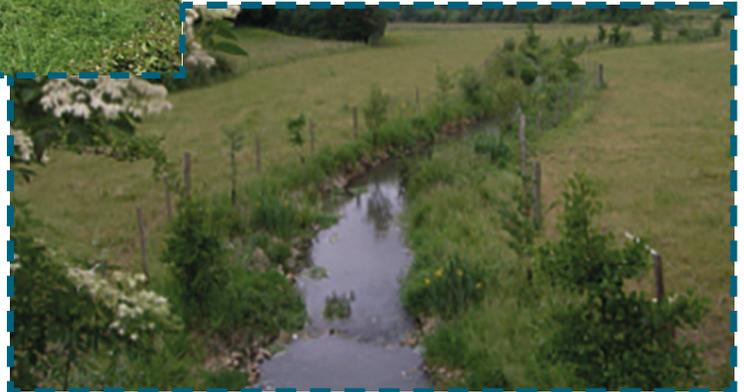
Exemple de préservation du lit mineur et des berges sur un ruisseau par pose de clôtures

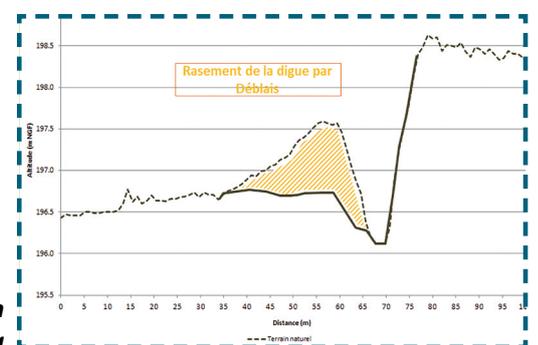
Profil en travers de la Véga

Ce « surcalibrage » participe à la dégradation écologique du milieu par homogénéisation des faciès d'écoulements et des substrats et entraîne, de par les hauteurs de digues et merlons importantes, une forte déconnexion entre la Véga et son lit majeur (champ d'inondation, annexes hydrauliques, etc.) notamment ceux présents en rive droite.

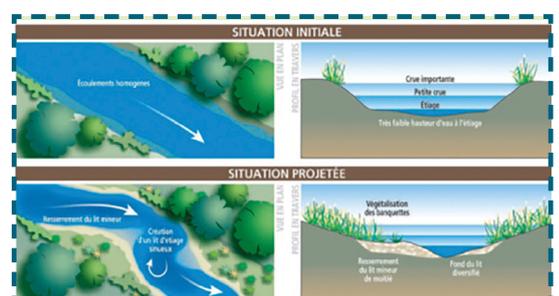
Schéma de principe du reprofilage de la Véga

Le reméandrage sera réalisé par un reprofilage et retalutage des berges pour permettre l'intégration et la formation d'un lit d'étiage ainsi qu'une diversification des faciès d'écoulements. La hauteur des berges sera limitée sur certains secteurs afin de favoriser des échanges hydrauliques fréquents avec la zone humide de plaine alluviale.

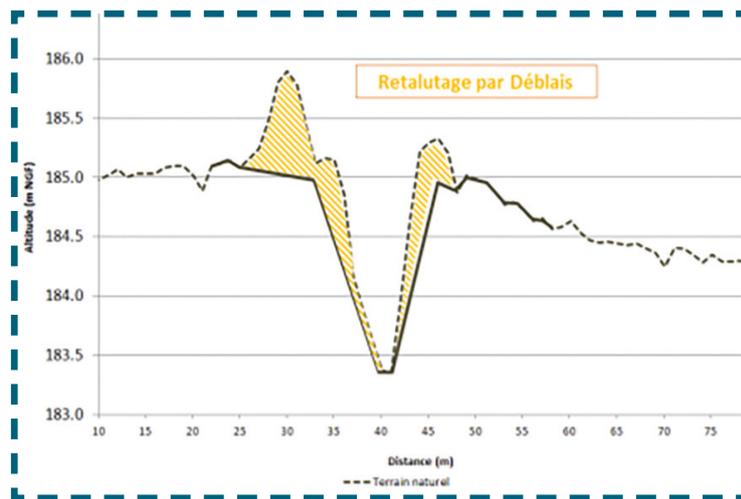
Profil en travers de la Véga

Des plantations de végétation aquatiques (hélrophytes, carex, etc.) pourront être plantés sur une largeur de 2-3m des berges talutés en pente douce (2V/3H).

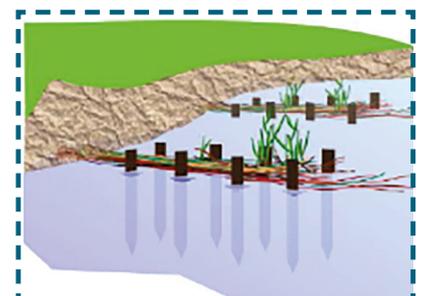
Epis ancrés en génie végétal

L'objectif est ici de valoriser les capacités d'accueil du milieu par la création d'épis de diversification et de banquettes alternées qui permettront d'assurer une variabilité des conditions d'écoulement plus diversifiées. Par ailleurs, afin d'améliorer l'attractivité intrinsèque du milieu, des caches piscicoles pourront également être installées (amas de blocs, sous-berges) afin de garantir des zones de repos aux espèces piscicoles.

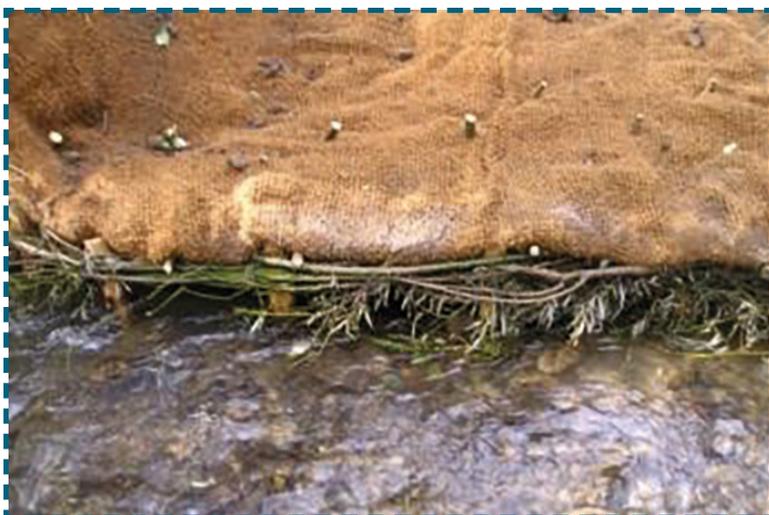
Sous-berges en génie végétal

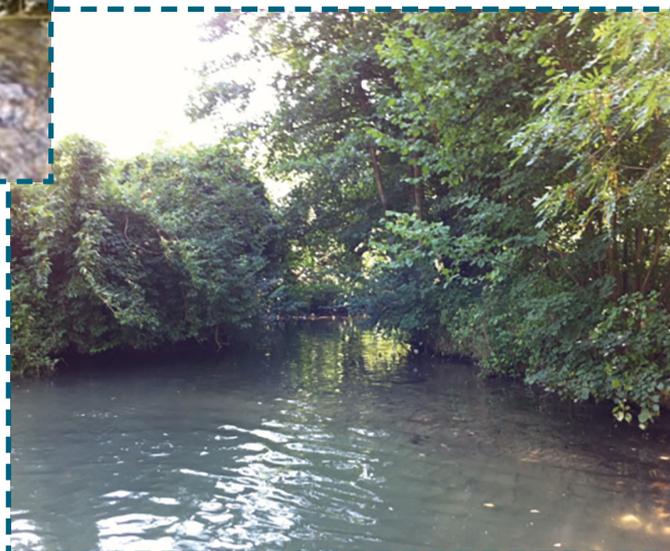
*Linéaire homogène
de la Véga en aval de
la station de pompage*

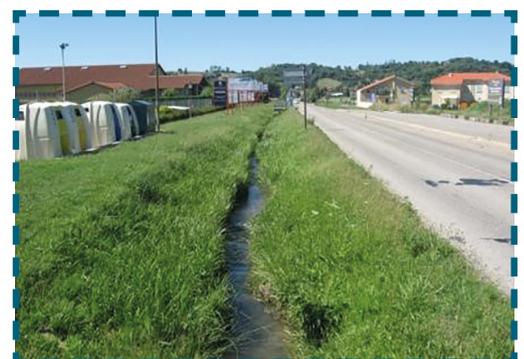
Combe du mariage aval

L'objectif est ici de restaurer une morphologie plus naturelle du cours d'eau en favorisant un retour de faciès d'écoulements plus diversifiés, de caches piscicoles fonctionnelles et d'une meilleure connectivité latérale. Etant donné les faibles puissances du cours d'eau, il est nécessaire de prévoir une restauration importante passant par un reméandrage du lit dans la zone humide. Pour cela, nous prévoyons l'utilisation d'une bande 5 m en rive gauche (0,63 ha) avec un indice de sinuosité de 1,15 pour un plein bord de 4-5 m intégrant un lit d'étiage.

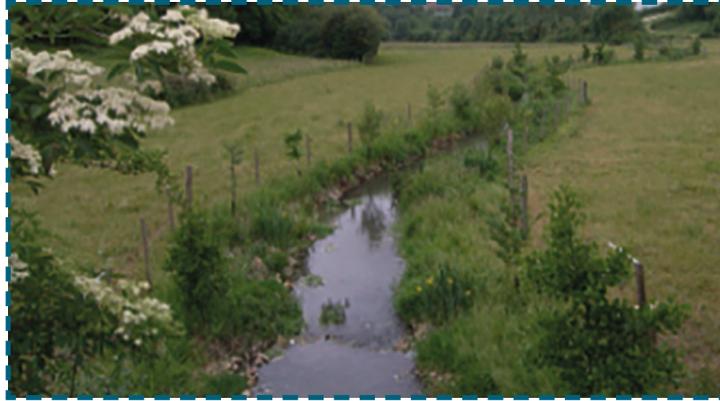
Exemple de préservation du lit mineur et des berges sur un ruisseau par pose de clôtures

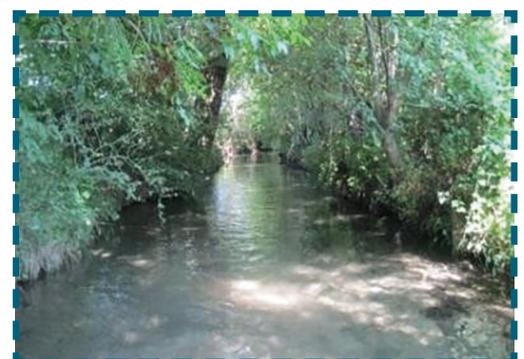
Secteur rectifié du Baraton

Le cours d'eau présente une morphologie très incisée et une faible capacité d'auto-ajustement, d'où l'intérêt de restaurer partiellement le tracé par un reprofilage et un retalutage des berges conduisant à un reméandrage léger du cours d'eau sur un lit moyen élargi de 12 m (10,4 ha), utilisant une bande 3,0 m de part et d'autre du cours d'eau. Des zones de débordement préférentielles vers le lit majeur en rive droite, en amont et au niveau de la plaine alluviale humide, seront également prévues. Les travaux de terrassement intégreront la conservation des voies d'accès longeant localement le cours d'eau en rive gauche (route communale, chemin agricole).

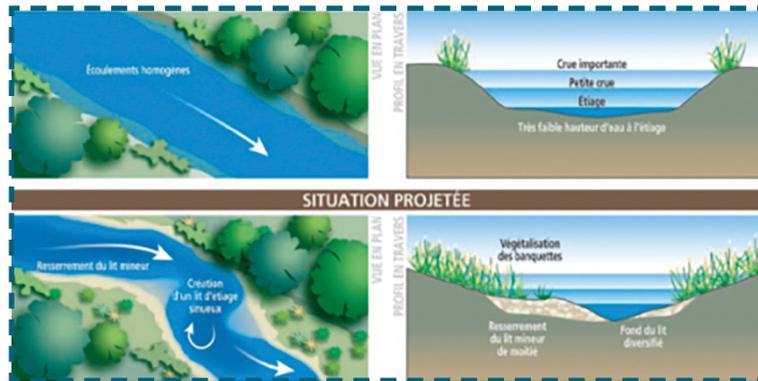
Schéma illustratif du reprofilage du Baraton

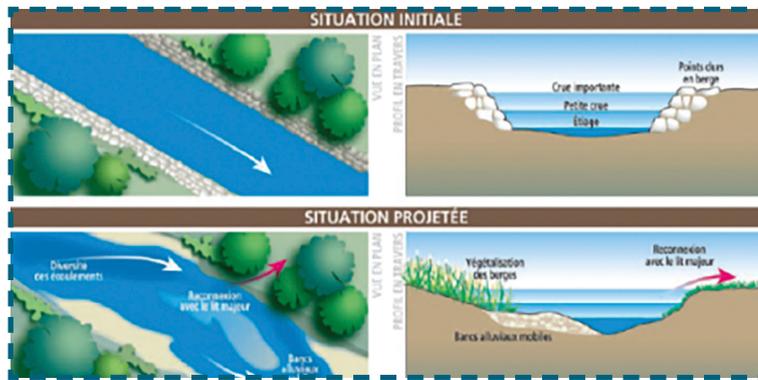
Schéma de principe de Restauration R2 par suppression de contrainte latérale

On remarque la présence de plusieurs érosions et atterrissements signes d'une certaine réactivité de la rivière mais insuffisante pour compenser le caractère rectifié du tronçon. La suppression de la digue située en rive droite permettra, en particulier de restaurer une zone d'expansion de crue et de favoriser la restauration de la connectivité latérale du cours d'eau avec la zone humide.

Les protections de berges existantes présentent plusieurs dégradations (affouillement, déstabilisation des blocs d'enrochements, etc.) liées à l'activité géodynamique du cours d'eau. L'objectif est ici d'arasement la digue en rive droite sur l'intégralité des 210 m du tronçon considéré afin restaurer la mobilité du lit et de permettre une amélioration progressive de la connectivité latérale, notamment avec la zone humide.

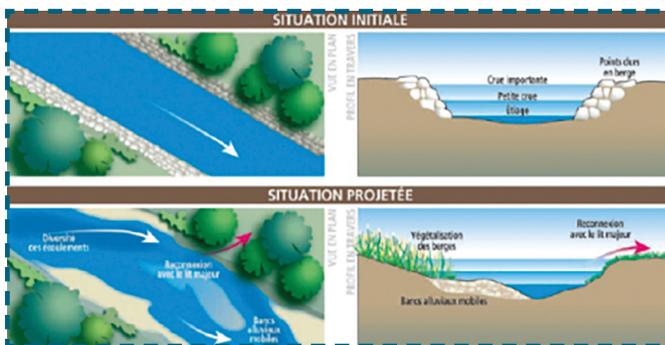
Illustration du principe de reprofilage

Le cours d'eau présente une morphologie très incisée et une capacité d'auto-ajustement moyenne, d'où l'intérêt de restaurer partiellement le tracé par un reprofilage et un retalutage des berges conduisant un reméandrage léger du cours d'eau sur un lit moyen élargi de 16 m avec des zones de débordement préférentiel en rive droite. On utilise ainsi un espace de 1,11 ha dans le cadre de la mobilité du cours d'eau.

Les berges seront talutés en pente douce (2V/3H) et permettront par leur géométrie de rétablir une bonne connectivité latérale entre le lit moyen et le lit majeur (zone humides alluviales, espace de mobilité et plaine inondable).

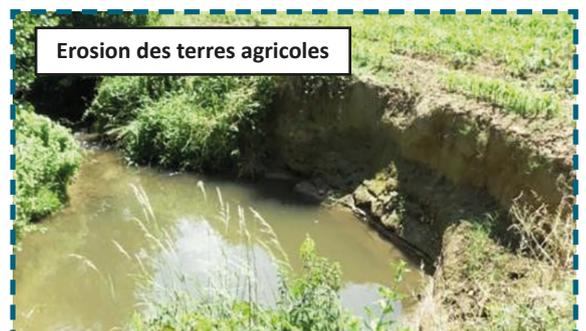
Objectif d'aménagement sur la Sévenne

Afin d'améliorer la qualité écologique de la Sévenne on effectuera un reprofilage et retalutage des berges afin de redonner un léger reméandrage au lit mineur et d'assurer la présence d'un lit d'étiage dans le lit moyen d'une largeur de 18 m, soit 2,12 ha sur le secteur concerné. Sur ce tronçon la Sévenne présente des berges aisément érodables illustrant une capacité d'auto-ajustement morphodynamique, sous réserve de diminution des pressions. Les berges seront talutés en pente douce (2V/3H) et permettront par leur géométrie de rétablir une bonne connectivité latérale entre le lit moyen et le lit majeurs de la Sévenne (zone humide, espaces de mobilité et les plaine inondable).

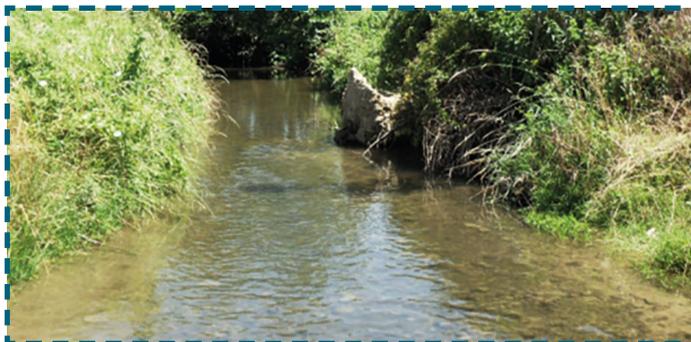
Secteur rectifié et recalibré sur la Sévenne

Sur ce secteur, la Sévenne se situe en plaine agricole, dans un large fond de vallée, occupé par une zone humide. L'ensemble de la plaine était autrefois une zone de marais; celle-ci été en partie asséchée pour des besoins agricoles via notamment l'augmentation de la capacité hydraulique du lit mineur du cours d'eau et la mise en place de merlons de curage sur les rives.

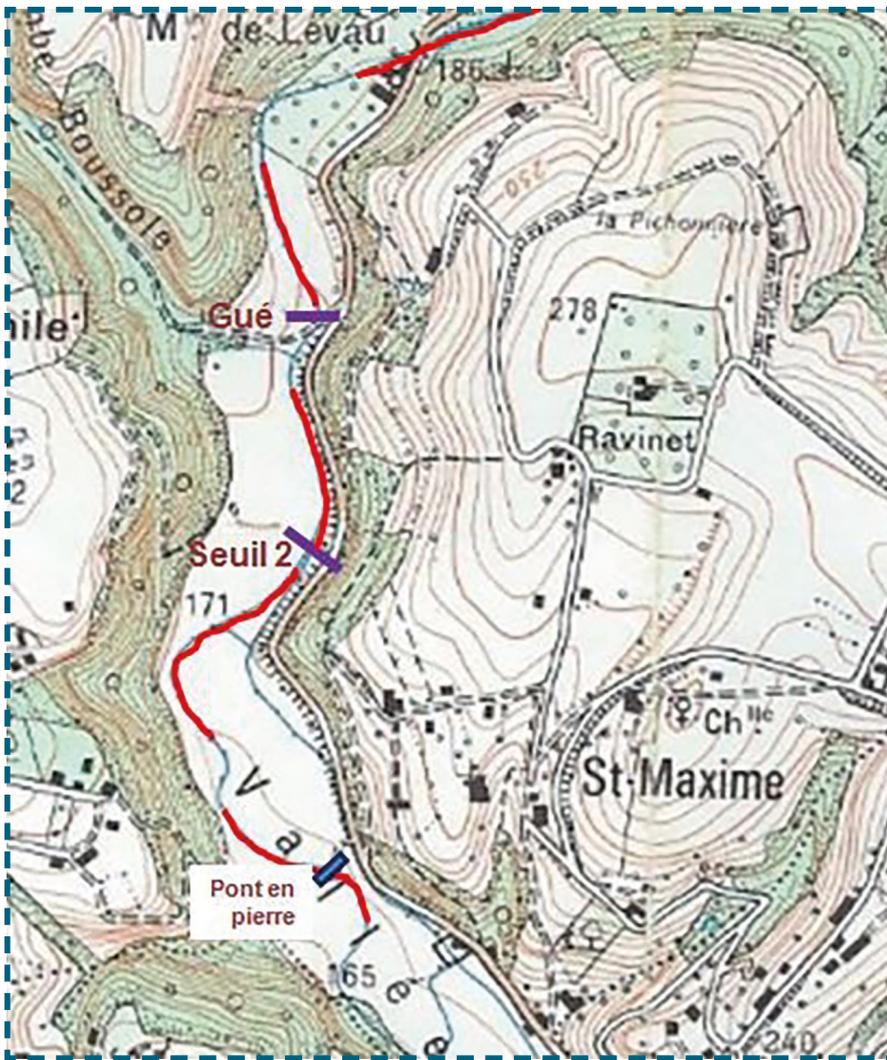
Réaliser des aménagements pour diversifier les écoulements et améliorer la capacité d'accueil du milieu : mise en place d'épis, de seuils rustiques, de banquettes, de caches piscicoles ... (R1).

Secteurs en rouge sur la carte ci-dessous.
