RESTAURATION DU GIRAND À MEYSSIEZ

UN TRACÉ RECTIFIÉ ET CONTRAIT

UNE RIVIÈRE À RESTAURER étude et co-construction du projet ...

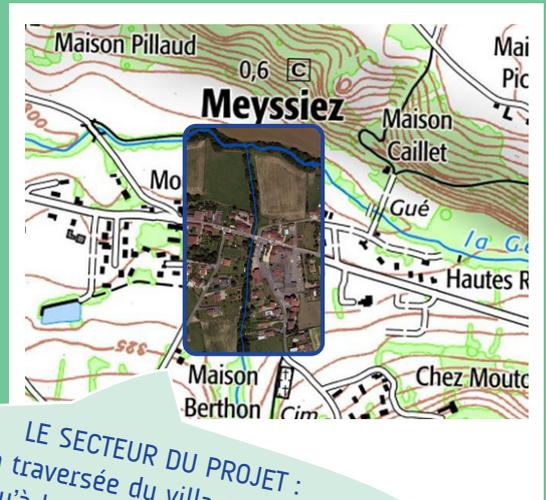
LE SECTEUR DU PROJET :
dans la traversée du village de Meyssiez,
jusqu'à la confluence avec la Gère

Dans la traversée de Meyssiez, le ruisseau du Girand se caractérise par une altération de la qualité du cours d'eau et de ses habitats.

Cette dégradation est principalement liée à la présence de plusieurs ouvrages transversaux (ouvrages maçonnés ou plus rustiques), d'un ancien remaniement du cours d'eau de type recalibrage du lit, et à des modalités de gestion de berges inappropriées.

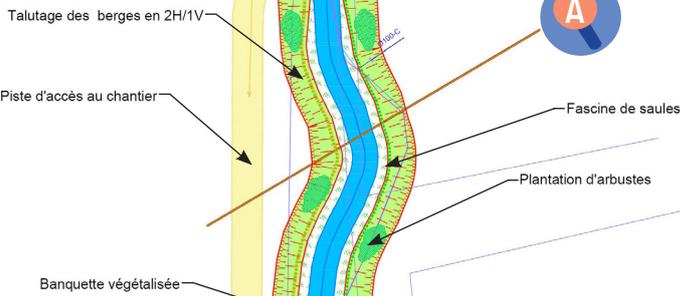
Restauration hydromorphologique
- tronçon aval du Girand

Suppression des seuils béton et reprofilage du lit avec mise en place de seuils de fond en enrochement et végétalisation des berges

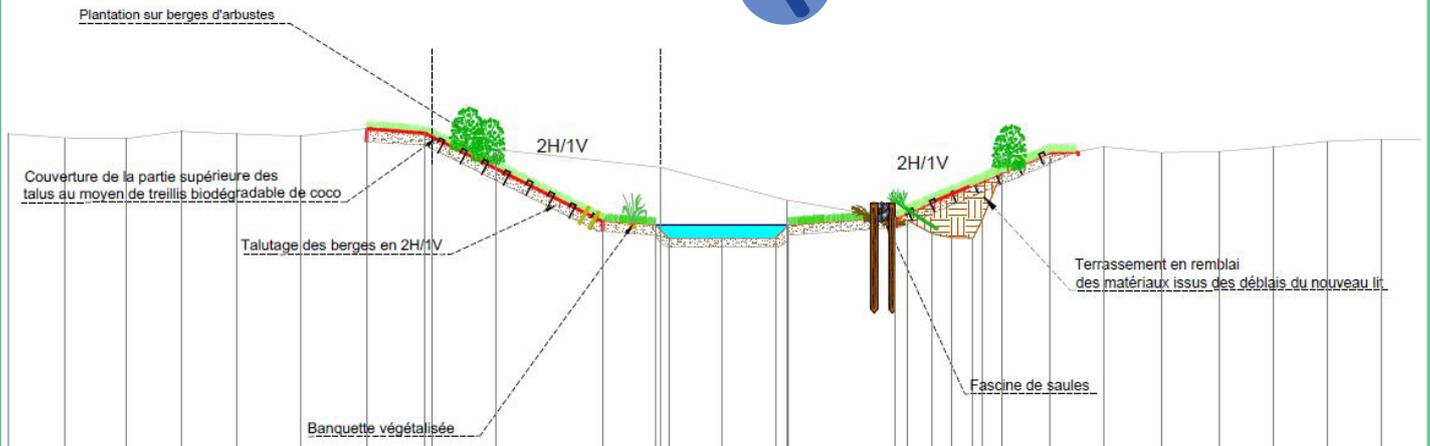
ZOOM : coupe en travers

Rive gauche

Rive droite
